Maciej Filip  
konserwator dzieł sztuki

## TRANSFER MALOWIDEŁ I SZTUKATERII JAKO SPOSÓB RATOWANIA DEKORACJI ŚCIENNYCH NA PRZYKŁADZIE PRAC KONSERWATORSKICH W PAŁACU MUHAMMADA ALEGO W KAIRZE

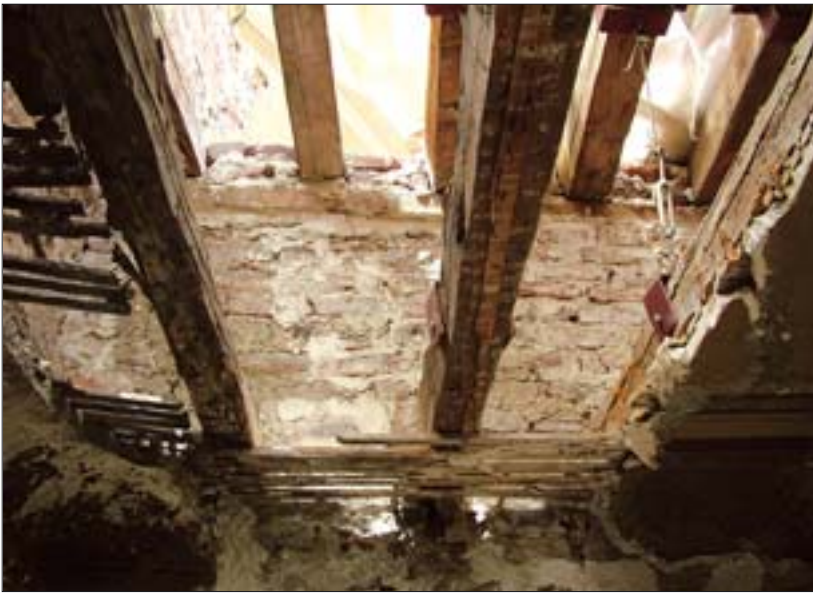
4. Po odczyszczeniu z brudu, dezynfekcji, dezynsekcji i impregnacji drewna oraz przeniesieniu cenniejszych, zagrożonych fragmentów dekoracji na sufity, część najbardziej zniszczonych belek konstrukcyjnych drewnianego stropu i listewek wymieniono na nowe. Do tak przygotowanego podłoża przykręcono transferowane fragmenty dekoracji osadzone na nowych podłożach. Pozostałe ubytki zrekonstruowano, naśladowując oryginalną technikę wykonania.

4. After the removal of impurities, disinfection, disinsectization, and the impregnation of the wood as well as the transference of the most valuable threatened fragments of the ceiling decoration, part of the most damaged construction beams, the wooden ceiling, and the laths were replaced. Transferred fragments of the decoration, placed on new bases, were attached to a thus prepared foundation. The remaining gaps were supplemented by imitating the original technique of execution.

5. Sposób wzmacniania i stabilizacji konstrukcji drewnianego stropu. Belki stropowe z górnego rzędu w większości wymieniono na nowe. Belki z dolnego rzędu wymieniono tylko w miejscach, gdzie nie było już pierwotnej dekoracji lub wykonano transfery zagrożonych fragmentów dekoracji. Konstrukcyjnie słabszą dolną część stropu podwieszono do górnej za pomocą stalowych lin i śrub napinających.

5. Manner of reinforcing and stabilising the construction of the wooden ceiling. The major part of the upper row of ceiling beams was replaced by new ones. Lower row beams were changed only in those places where the original decoration was missing or threatened fragments of the decoration had been transferred. The lower part of the ceiling, with a weaker construction, was suspended with the assistance of steel cables and tightening screws.

Równoległe z pracami przy transferach prowadzono konserwację stropu. Przykręcono poluzowane lub oderwane listwy. Spróchniałe belki i listwy wymieniono na nowe o takich samych wymiarach. Przeprowadzono dezynfekcję i dezynsekcję wszystkich drewnianych elementów. Usunięto zanieczyszczenia nagromadzone między zewnętrznym a wewnętrznym rzędem belek. Belki sufitowe, na których bezpośrednio występowały dekoracje, nie mogły być wymienione bez wykonania transferu całości dekoracji. Stan zachowania konstrukcji belkowania

wymagał dodatkowego zabezpieczenia, dlatego górny rząd belek – wzmocniony poprzez wymianę większości elementów – połączono z dolnym za pomocą stalowych lin i śrub z systemem napinającym.

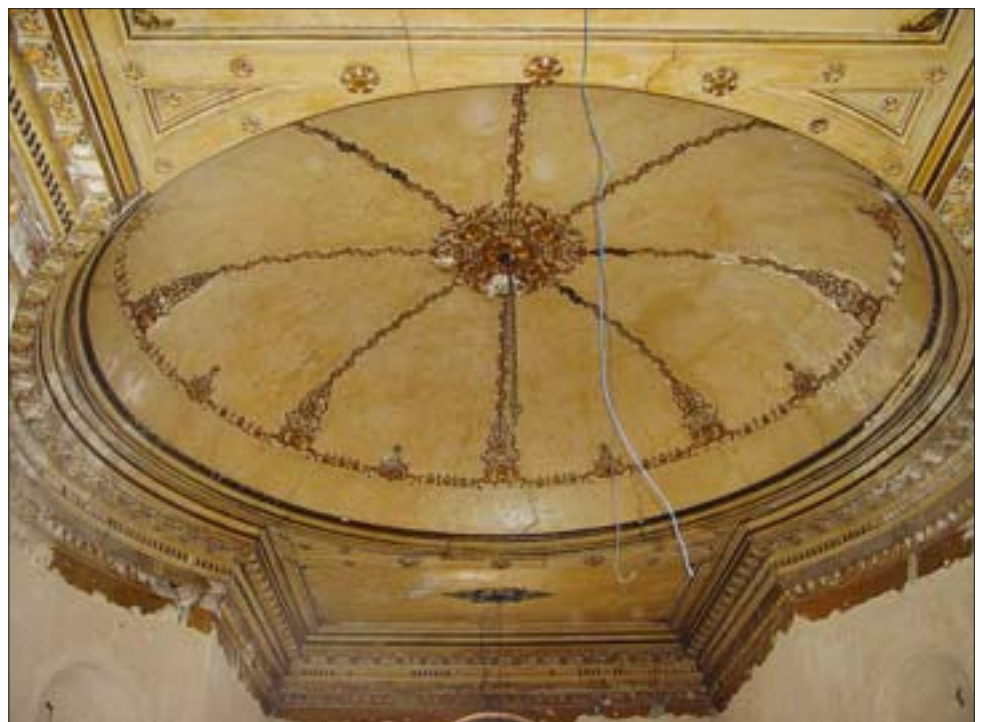
6. Hol główny przed konserwacją. W wyniku wieloletniego przeciekania dachu 30 proc. dekoracji sztukatorskiej, malarskiej i pozłotniczej uległo całkowitemu zniszczeniu. Degradacja gipsowo-wapiennych tynków oraz drewnianej konstrukcji stropów spowodowała rozległe odspojenia wypraw tynkarskich oraz sztukaterii.

6. Main hall prior to conservation. The years-long leaking of the roof meant that 30% of the stucco, painted, and gilt decoration was totally damaged. The degradation of the plaster-lime plaster and the wooden construction of the ceilings caused an extensive loosening of the plaster and stucco.

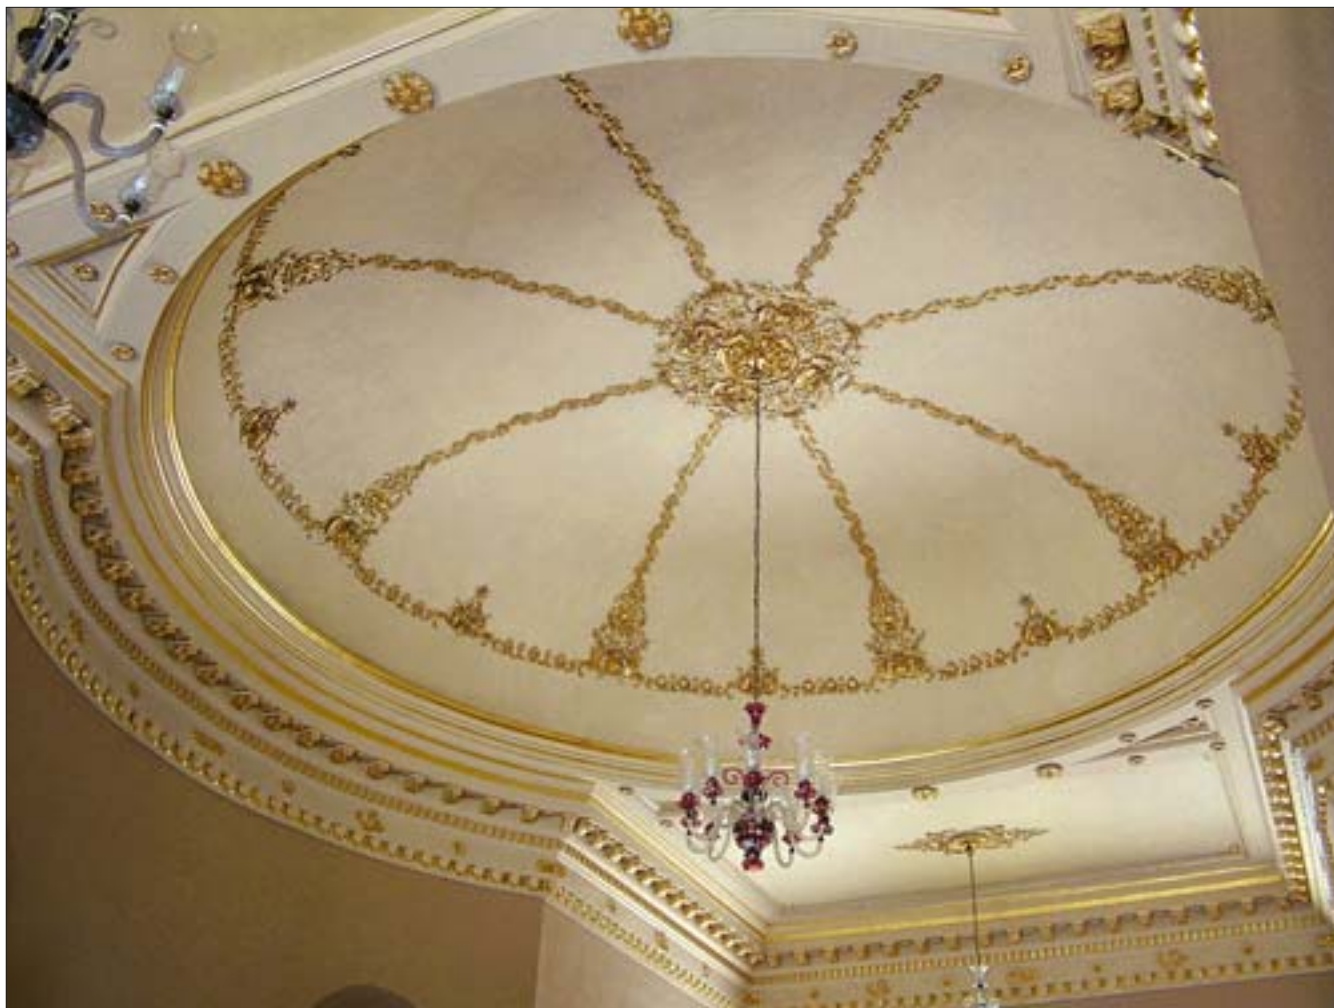
7. Hol główny po konserwacji. Pierwotnym życzeniem egipskiego Ministerstwa Kultury było odsłonięcie, konserwacja i ekspozycja oryginalnych złoteń i polichromii. Z założenia wykluczono możliwość przezłocenia sztukaterii i pomalowania gładkich płaszczyzn. Po zakończeniu prac zmieniono założenia i część konserwowanych złoteń przezłociono, a część gładkich dekoracji malarskich przemalowano.

7. Main hall after conservation. Originally, the Egyptian Ministry of Culture wanted to uncover, conserve, and display the gilt and polychrome. The possibility of gilding the stucco and painting the smooth areas was excluded a priori. The completion of the work led to changes of the initial premises – part of the conserved gilt work was regilded, and some of the smooth painted decorations were repainted.

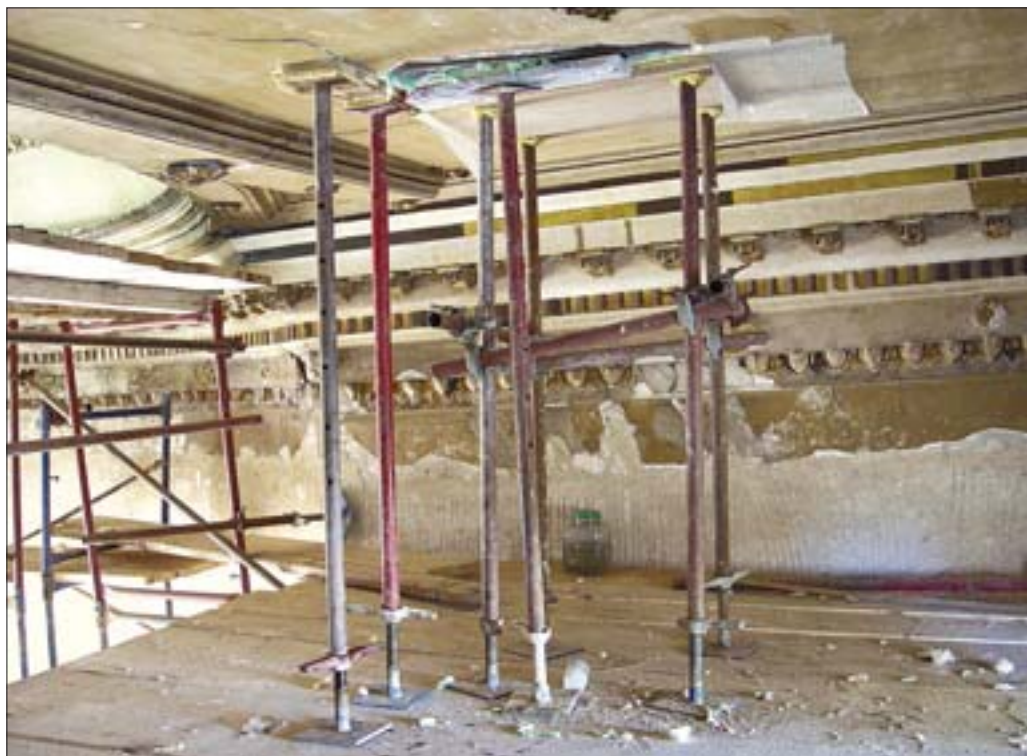
9. Sposób podklejania odspojonych fragmentów tynków na sufitach. Do klejenia używano pianki poliuretanowej (jedno- i dwukomponentowej), klej poliuretanowy, zaprawy gipsowo-wapienne modyfikowane żywicą akrylową. W celu stworzenia kontrolowanego docisku kruchych tynków zastosowano konstrukcję wykonaną z elementów rusztowania, płyty wiórowej i gąbki.

9. Gluing loosened fragments of plaster on the ceilings. Use was made of polyurethane foam (single- and two-component), polyurethane glue, and plaster-lime mortar modified by acrylic resin. A construction made of elements of scaffolding, chipboard, and foam was used in order to create controlled pressure on the fragile plaster.

- **opracowanie skutecznych środków i metod podklejania kieszeni i pęcherzy tynku.** W próbach należało uwzględnić wiele problemów, jakie niesie ze sobą sklejenie dużych powierzchni tynku z zakurzonym podłożem drewnianym o dużych szczelinach i na sufitach. Do prób wykorzystano: śruby, akrylowe kleje montażowe, kleje poliuretanowe, poliuretanowe pianki montażowe (jedno- i dwukomponentowe) oraz zaprawy wapienno-gipsowe

modyfikowane dyspersją wodną żywicy akrylowej. W testach istotnym czynnikiem była m.in. możliwość wprowadzania klejów przez małe szczeliny na znaczną odległość oraz zdolność tych klejów do wypełniania większych i mniejszych szczelin. W procesie podklejania dekoracji na sufitach przy użyciu rozprężających się pianek poliuretanowych konieczne było użycie blokady pozwalającej na precyzyjną kontrolę docisku kruchych tynków. W tym celu wykorzystano konstrukcję z rur metalowych połączonych ruchomymi śrubami. Ich docisk regulowano za pomocą elementów startowych rusztowania rurowego;

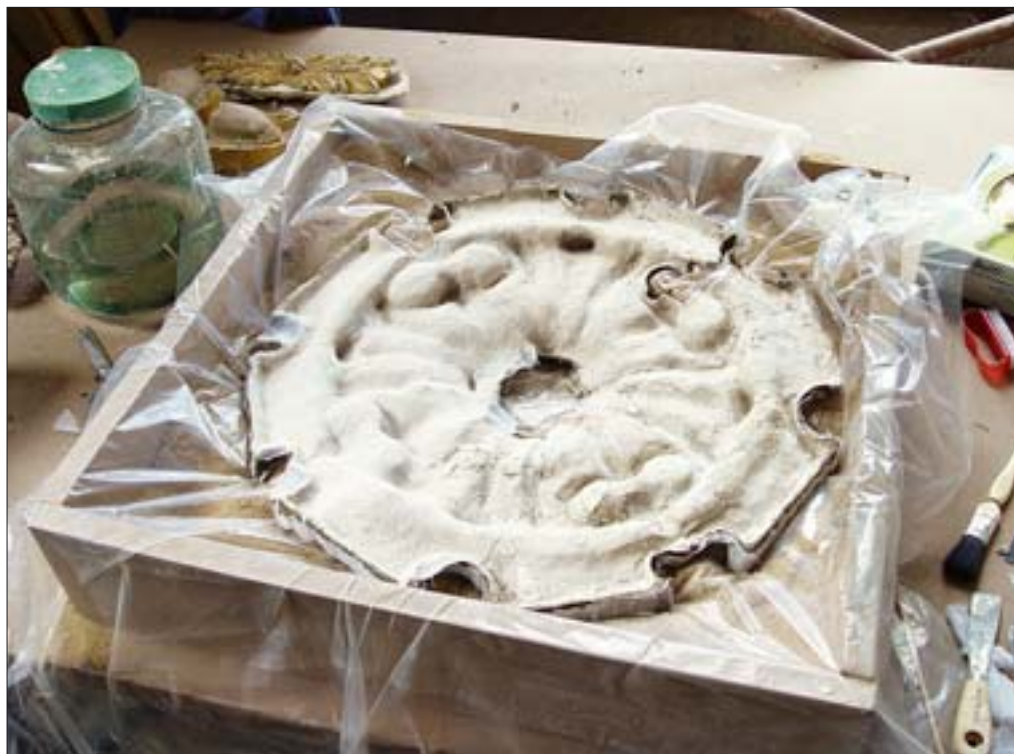
10. W celu podklejenia szczytu kopuły w holu głównym konieczne było zdjęcie rozety. Gipsowa forma rozety była połamana na cztery kawałki. Jej przeniesienie umożliwiło sklejenie skorupy i wzmocnienie podłoża od odwrocia. W celu zabezpieczenia przestrzennej formy sztukaterii zabiegi konserwatorskie wykonywano na tradycyjnym „łożu piaskowym”.

10. It was necessary to remove the rosetta in order to glue the dome gable in the main hall. The plaster form of the rosetta was broken into four parts. Its transference made it possible to glue the shell together and to reinforce the foundation. In order to secure the spatial form of the stucco, conservation was carried out on a traditional “sand bed”.

- **transfer rozety z kopuły głównej.** Zdjęcie rozety umożliwiło jej konserwację, a także dostęp do centralnej partii tynku w kopule, która wymagała podklejenia za pomocą iniekcji. Zabieg przeniesienia utrudniały złocenia rozety oraz to, że bogata forma przestrzenna zachowała się w 4 fragmentach. Do jej zabezpieczenia podczas opracowywania odwrocza wykorzystano licowanie z gazy bawełnianej i spoiwa akrylowego oraz podłoże w postaci łoża piaskowego. Odwrocie wzmocniono gazą bawełnianą wklejoną za pomocą modyfikowanej zaprawy oraz laminatem wykonanym na bazie maty szklanej zatopionej w żywicy poliestrowej. Użyta technologia nie byłaby niczym szczególnym, gdyby zastosowano ją w przenoszeniu malowideł, w tym jednak przypadku transferowano sztukaterie. Stanowi to jeden z niewielu przykładów przenoszenia dekoracji sztukatorskich;

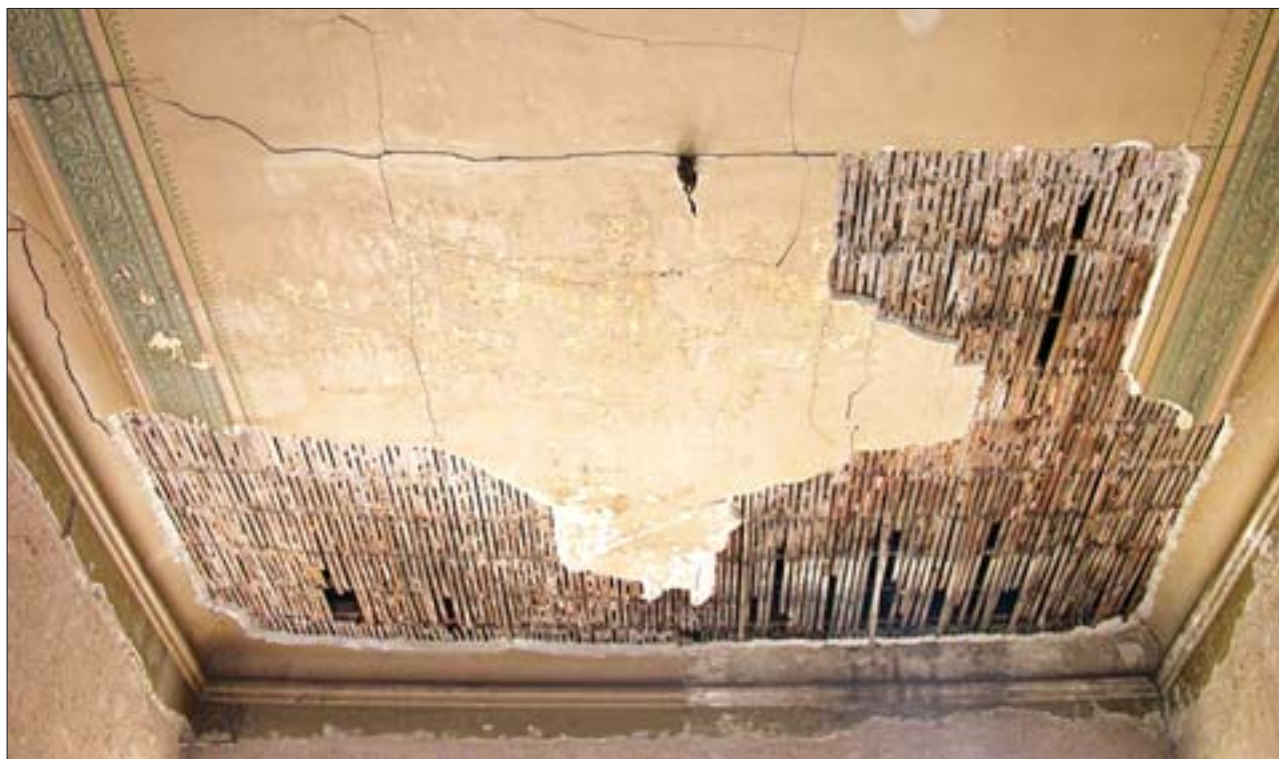
11. Jedno z pomieszczeń po zdjęciu odpadających fragmentów dekoracji sufitu i po usunięciu „konstrukcji zabezpieczającej”. Od drewnianej konstrukcji stropu odpadło ok. 25 proc. tynków. Część z nich udało się zabezpieczyć, część uległa zniszczeniu. Spośród 32 uratowanych fragmentów dwa miały znaczną powierzchnię (ok. 1 m<sup>2</sup>). Jeden z ich oprócz polichromii miał również dekorację sztukatorską.

11. One of the interiors after the removal of falling fragments of the ceiling decoration and the “security construction”. About 25% of all plaster fell off the wooden ceiling construction. Some was protected and the rest became damaged. Among the 32 salvaged fragments, two were about 1 sq. m. large. Furthermore, one fragment possessed stucco decorations accompanying the polychrome.
