# Działania konserwatorskie w parku zabytkowym w sytuacji silnej degradacji substancji zabytkowej na przykładzie Białaczowa

## Conservation works in a historic park in case of high degradation of historic substance illustrated with an example of Białaczów

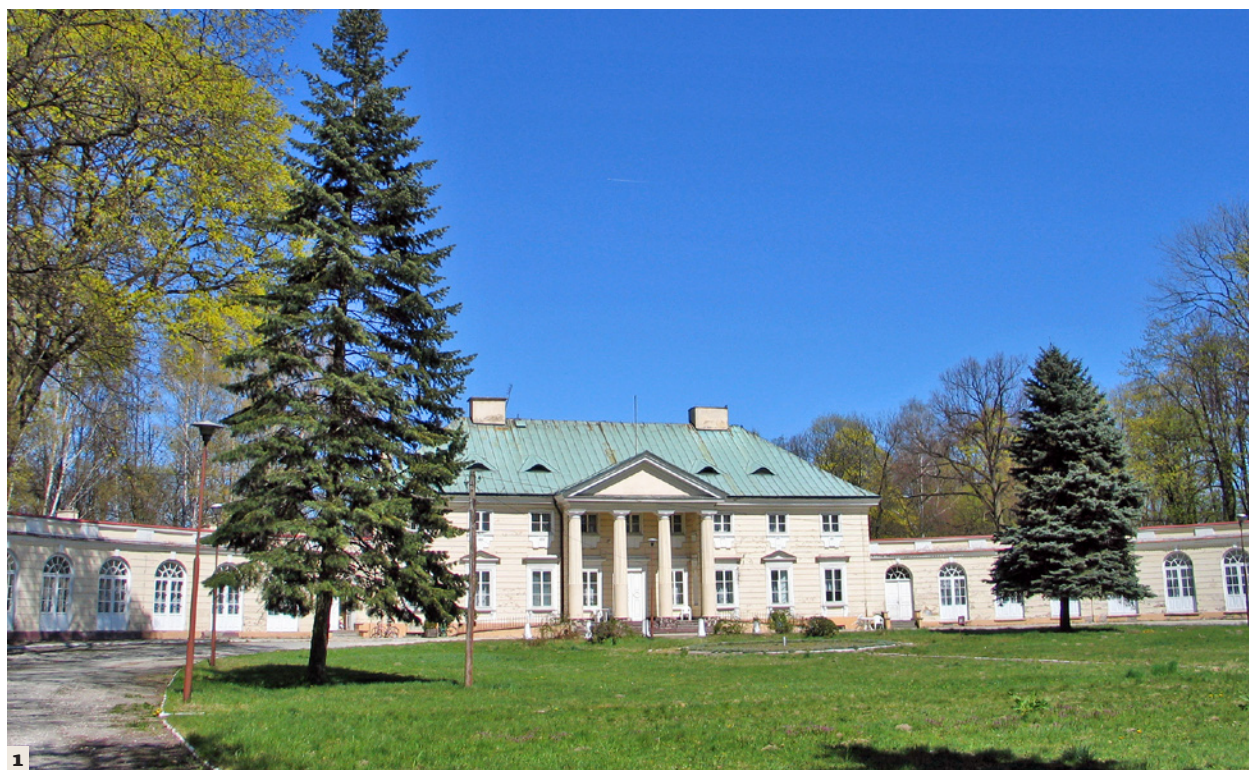
**1.** Frontowa elewacja pałacu w Białaczowie, widok od południowego zachodu, 2008. Wszystkie fot. M. Milecka  
**1.** Front elevation of the Białaczów palace, view from the south-west, 2008. All photos by M. Milecka

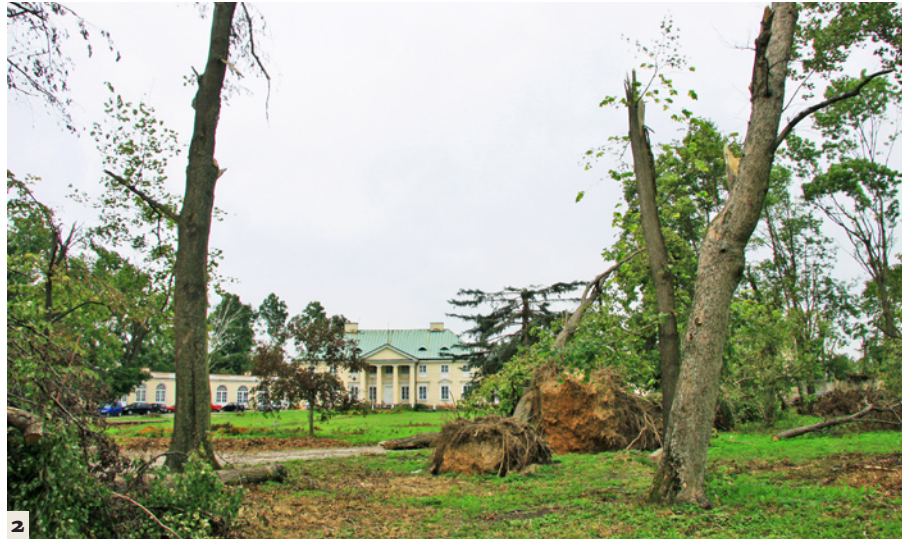
**2.** Podjazd pod pałac wkrótce po zniszczeniach spowodowanych przez wicher, 2011

**2.** A driveway to the palace shortly after destruction caused by the storm, 2011

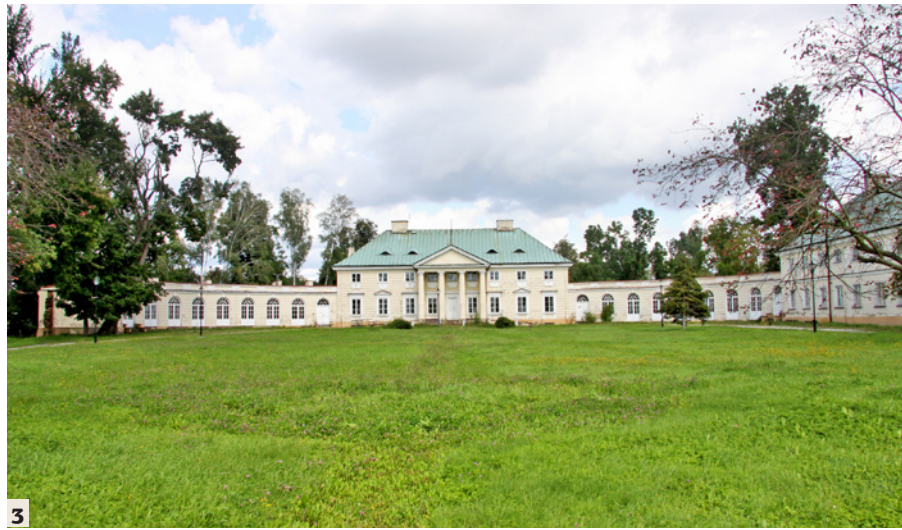
**3.** Frontowa elewacja pałacu, widok od południa, 2014

**3.** Front elevation of the palace, view from the south, 2014

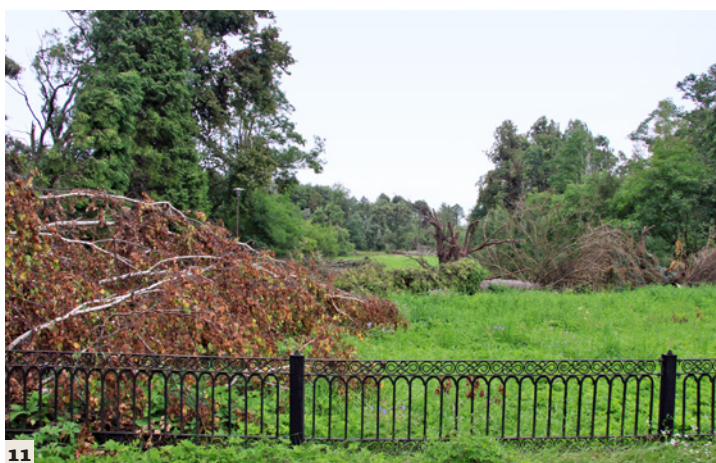
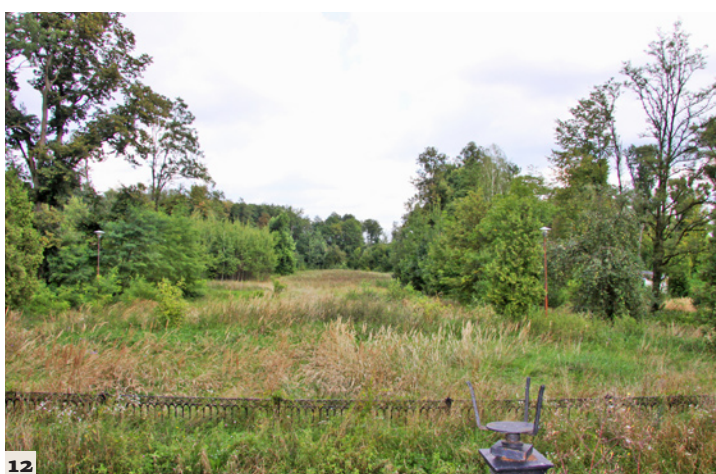
10. Newly created interior with the orangery in place of the old wooded area, view from the west, 2014

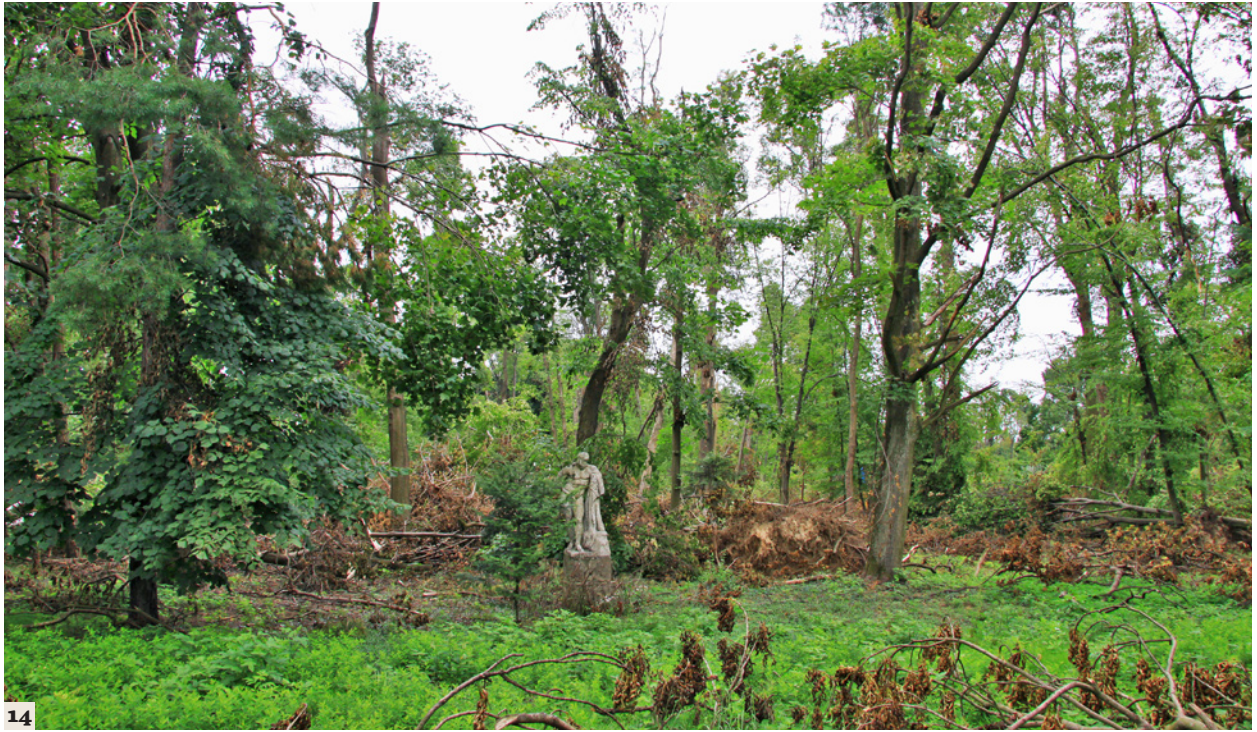
14

**13.** A statue of Hercules before the destruction caused by the storm, 2008

missing, lawns or park grasslands were in a bad shape, intensely overgrown with self-seeding species. However, despite negligence, the park with garden architecture that is unique for this part of Poland (orangery, artificial ruin, exedra, statues of Heros and Vestal Virgin) was still beautiful owing to the maturity of form and charming in every season. Its composition, despite obliterations, was still precise. Apart from unique composition value, the park was abundant in natural values. Above all, domestic tree species can be found here, such as several species of lime and oak, acer, maple, pine and spruce, but exotic species also added to the park's flora: American tulip tree, Eastern white pine, American lime, silver maple, red oak and swamp Spanish oak. However, this diversity was irrevocably damaged by the whirlwind, decimating the forest stand, uprooting the most valuable trees that constituted a backbone of the park composition, and durably damaging less valuable ones (fig. 13, 14).

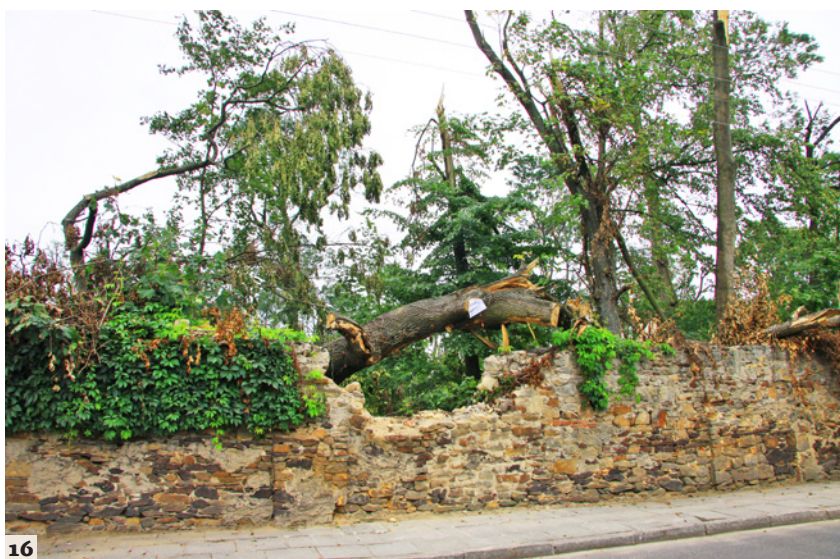
**16.** Uszkodzone ogrodzenie parkowe wkrótce po wichurze, widok od południa, 2011

**16.** Damaged park fencing, shortly after the storm, view from the south, 2011

The mature trees were most affected by damages. The palace itself was left intact, save for damages to the roof of the right outbuilding that were quickly repaired afterwards. Similarly, numerous damages to the historical park fencing were also removed quite quickly. Damages were caused by giant trees falling down onto the wall. After the removal of windbreaks in the border area that blocked the site's peripheral roads, the fencing walls were refurbished. The situation looked far worse in the park itself: trees were uprooted and were lying on one another and it was hard at first to work out the logistics of coping with such a mass of windbreaks, both in terms of numbers and dimensions. Monument protection services issued a decision to the Starost's Office of the Poviát in Opoczno on removing windbreaks of trees brought down by the torrent, along with the condition of stock-taking of damages, which formed the basis for further ordering works. An inspection carried out on 15 July 2011 found out that damages within the palace and park complex concerned mainly trees – a very large number of fallen, broken or otherwise damaged trees was found (nearly 95 percent of the entire tree stand). For the purpose of ordering the park area, it was decided that hollows as well as lying or bending trees with torn roots needed to be removed at first (Decision of the Regional

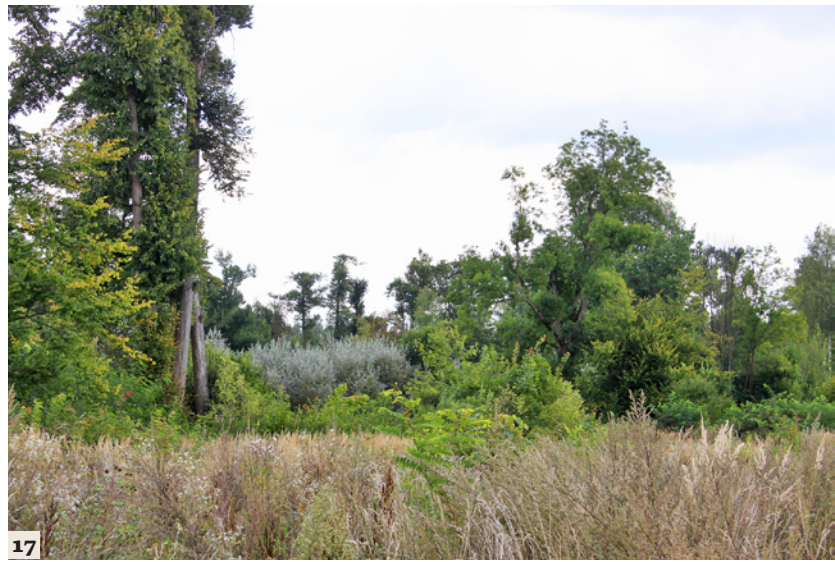
**17.** Autonomous plant compositions three years after the destruction caused by the storm, 2014
