Piotr M. Stępień

## ZAMEK CZORSZTYN

### ZABYTKOWA RUINA W PARKU NARODOWYM

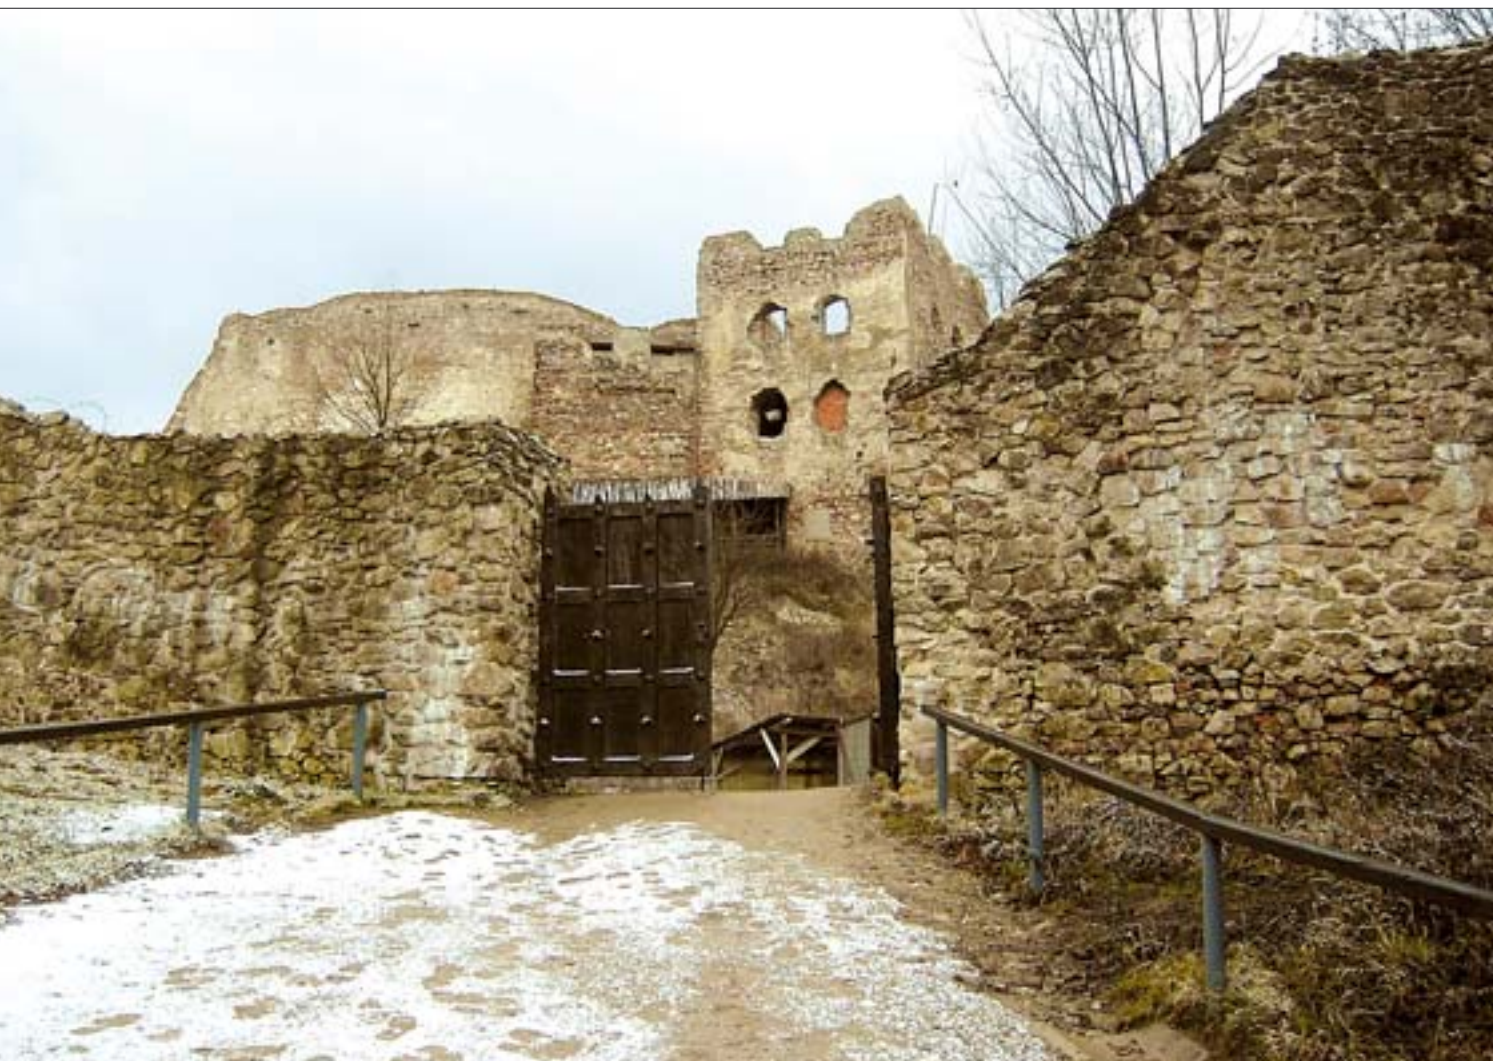
6. Zamek czorsztyński. Brama w murach Przygródka, stan obecny. Fot. P. Stępień, 2003 r.

6. Czorsztyn Castle. Gate in the Przygródek walls, present-day state. Photo: P. Stępień, 2003.

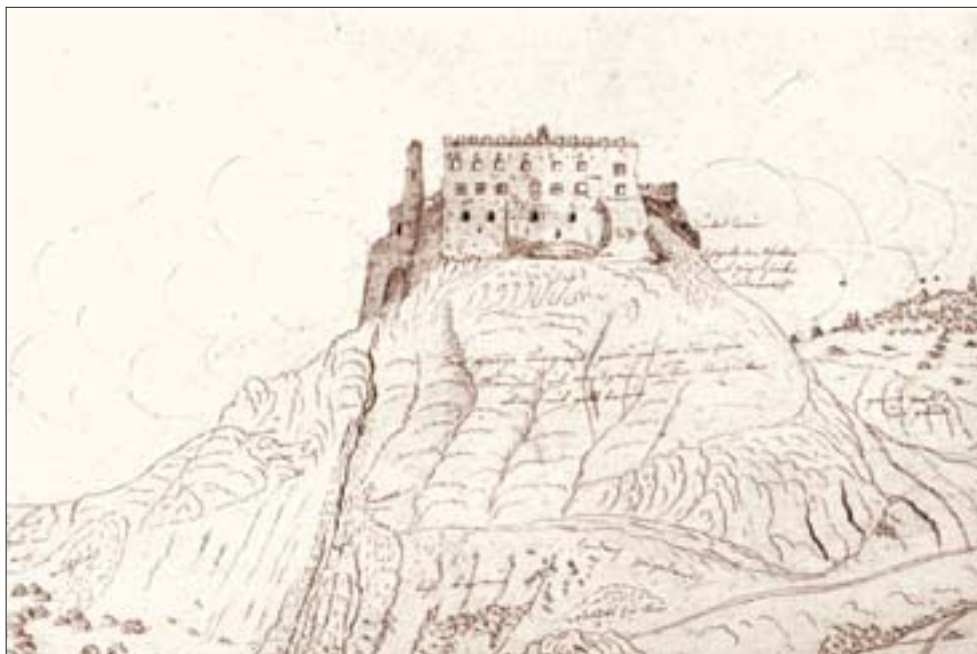
7. Widok ruin zamku czorsztyńskiego od południa, rysunek piórkiem z 1. ćw. XIX w.; oryginał w Wojewódzkim Archiwum Państwowym w Krakowie. Mury zamku górnego zachowane jeszcze w pełnej wysokości, ze zwieńczeniem attyką.

7. View of the ruins of Czorsztyń Castle from the south, black and white drawing from the first quarter of the nineteenth century; original at the Voivodeship State Archive in Cracow. The full height of the Upper Castle walls, including an attic crowning, is still preserved.

Ikonografia z 1. tercji XIX w. pokazuje stojącą jeszcze bryłę zamku, ze zniszczoną górną kondygnacją zamku średniego, baszty Baranowskiego i drugiej przyległej do niej oraz ze zrujnowanymi ścianami poprzecznymi budynku na zamku górnym (il. 7-8). Po zawaleniu się ścian zamku górnego ok. 1837 r., ruina z dwoma ostrymi kikutami ścian (iglicami) przybrała bardziej malowniczy wygląd. W tej formie zamek został utrwalony na licznych obrazach, rysunkach, rycinach, fotografiach i w opisach (il. 10, 12). Piękno krajobrazu i tradycja historyczna, przybierająca formę legendy, ściągały bowiem coraz liczniejszych krajoznawców, a także kuracjuszy z pobliskiego modnego kurortu – Szczawnicy. Zamek inspirował też liczne dzieła literackie i muzyczne, m.in. operę Karola Kurpińskiego „Zamek na Czorsztynie,

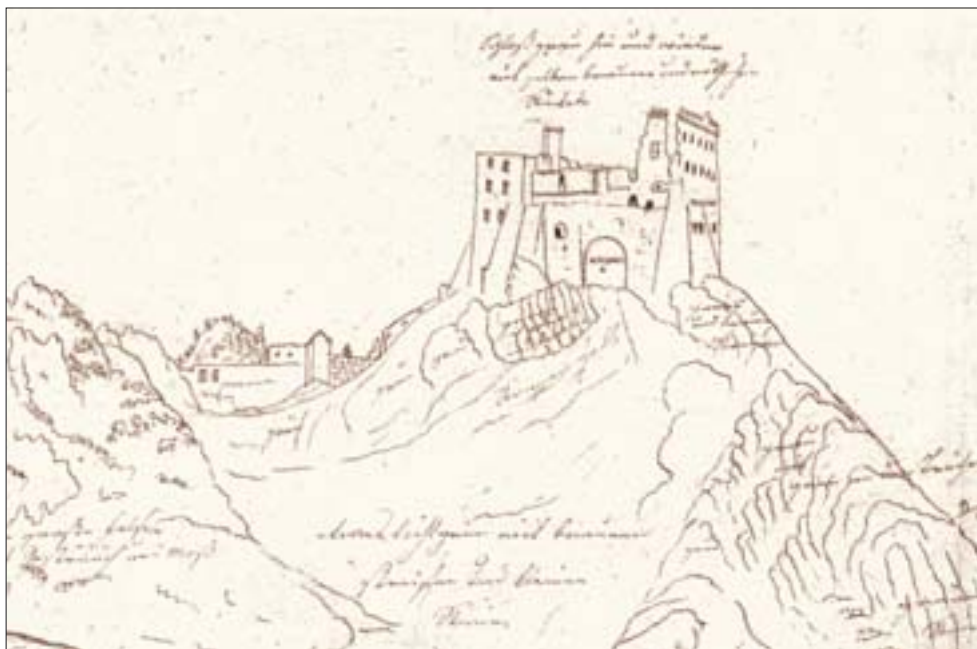
8. Widok ruin zamku czorsztyńskiego od zachodu, rysunek piórkiem z 1. ćw. XIX w.; oryginał w Wojewódzkim Archiwum Państwowym w Krakowie. Widoczny komin Baszty Baranowskiego i mury zamku dolnego (Przygródka).

8. View of the ruins of Czorsztyń Castle from the west, black and white drawing from the first quarter of the nineteenth century; original at the Voivodeship State Archive in Cracow. Visible chimney of the Baranowski Bastion and ruins of the Lower Castle (Przygródek).

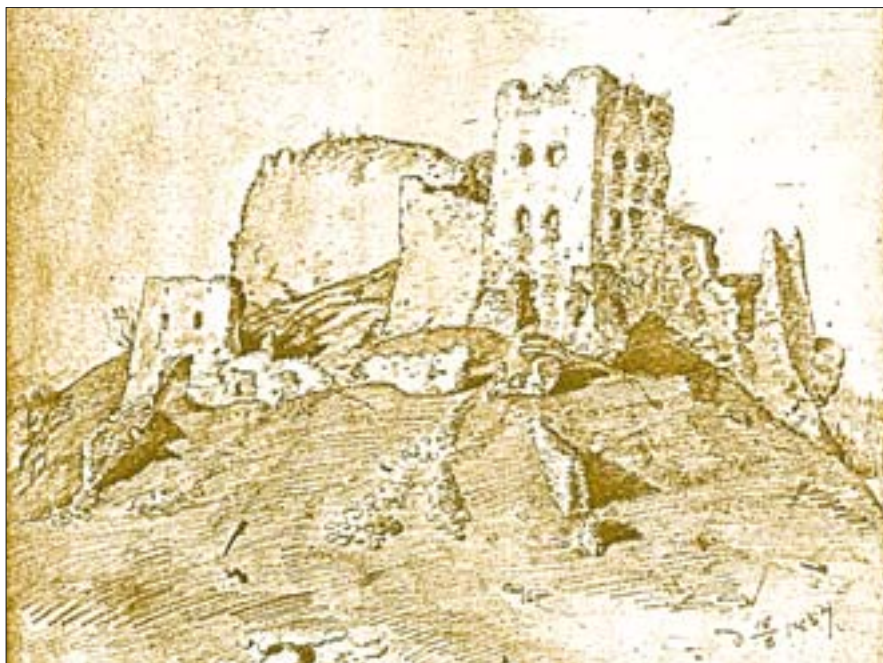
9. Widok ruin zamku czorsztynskiego od północy, rys. M. Cerchy z 1857 r.; oryginał w Muzeum Narodowym w Krakowie. Po lewej zachowany jeszcze w tym okresie budynek tzw. drugiej bramy.

9. View of the ruins of Czorsztyn Castle from the north, drawing by M. Cerchy, 1857; original at the National Museum in Cracow. At the time, the building of the so-called second gate was still preserved (on the left).

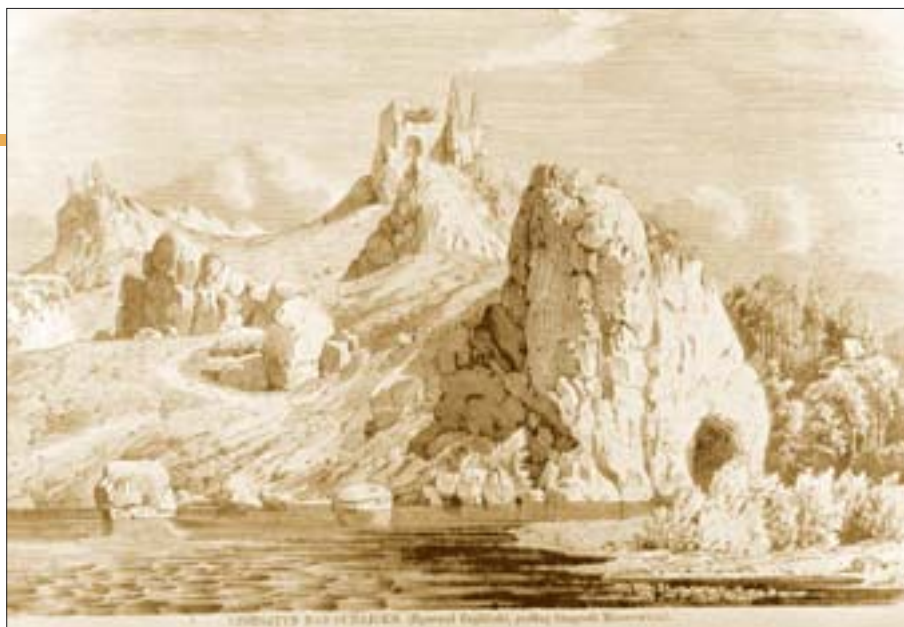
10. Zamek w Czorsztynie, rys. J. Ceglińskiego, publikowany w „Tygodniku Ilustrowanym” z 1862 r. Sylweta ruin po zawaleniu się części murów, zbliżona do obecnej.

10. Czorsztyn Castle, drawing by J. Cegliński, published in “Tygodnik Ilustrowany” in 1862. The silhouette of the ruins after the collapse of part of the walls resembles the present-day state.

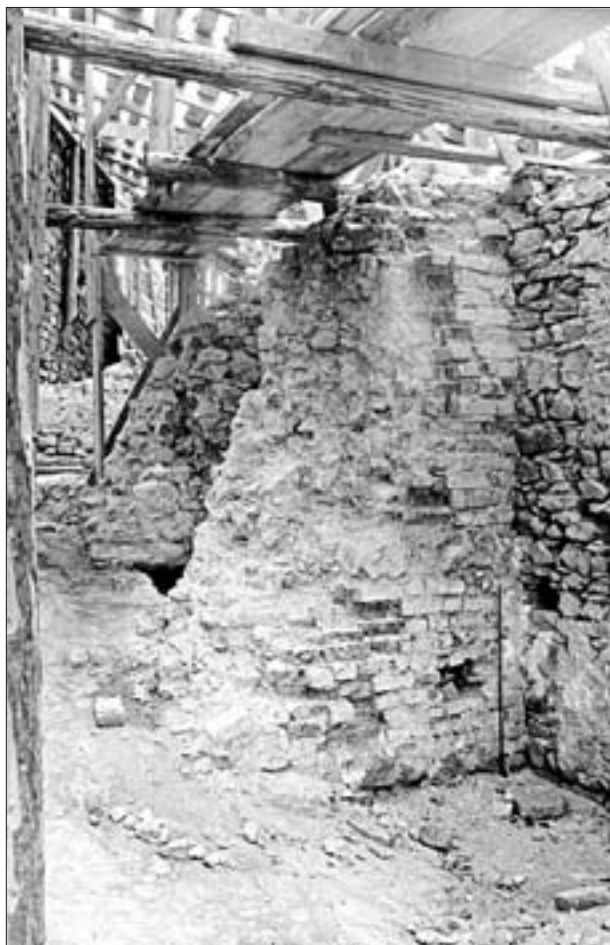
15. Prace archeologiczne na zamku górnym. Fot. P. Stępień, 1981 r.  
15. Archaeological investigations in the Upper Castle. Photo: P. Stępień, 1981.

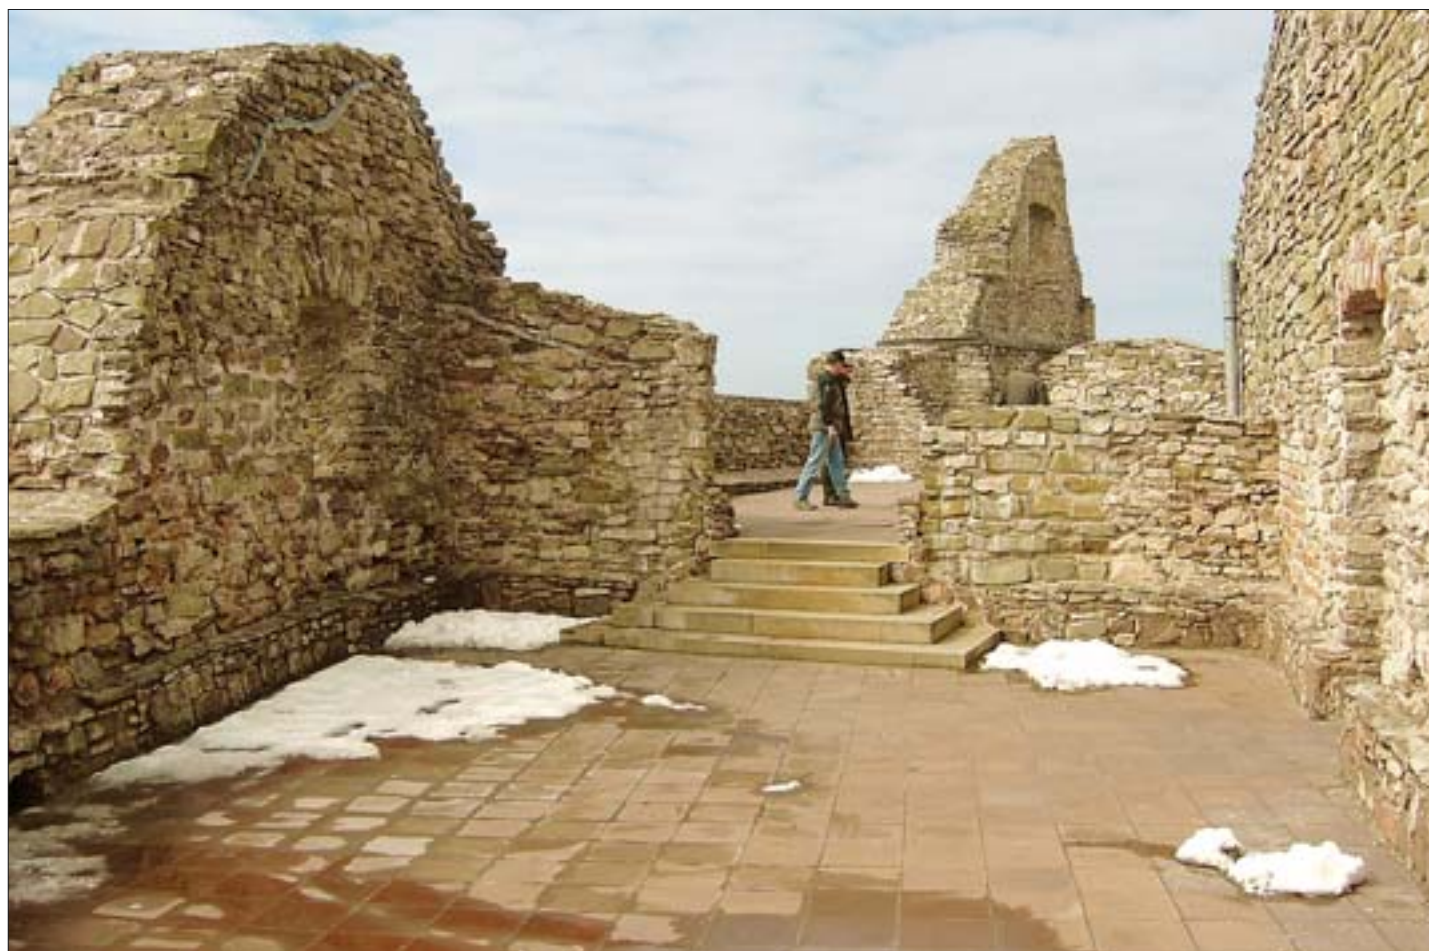
16. Tarasy widokowe na poziomie I piętra zamku górnego po zakończeniu prac zabezpieczających. Fot. P. Stępień, 2004 r.

Szczęólnego rozwiązania wymagało odprowadzenie wody z dziedzińca i z tarasów I piętra zamku górnego. Zastosowano tu rzygacze żelbetowe o wysięgu ok. 1,20 m, umieszczone na murze południowym zamku. Elewacja ta jest widoczna jedynie z daleka, dzięki czemu prawie nie zauważa się tych elementów na tle kamiennego muru, natomiast odprowadzają one bardzo skutecznie wodę opadową.

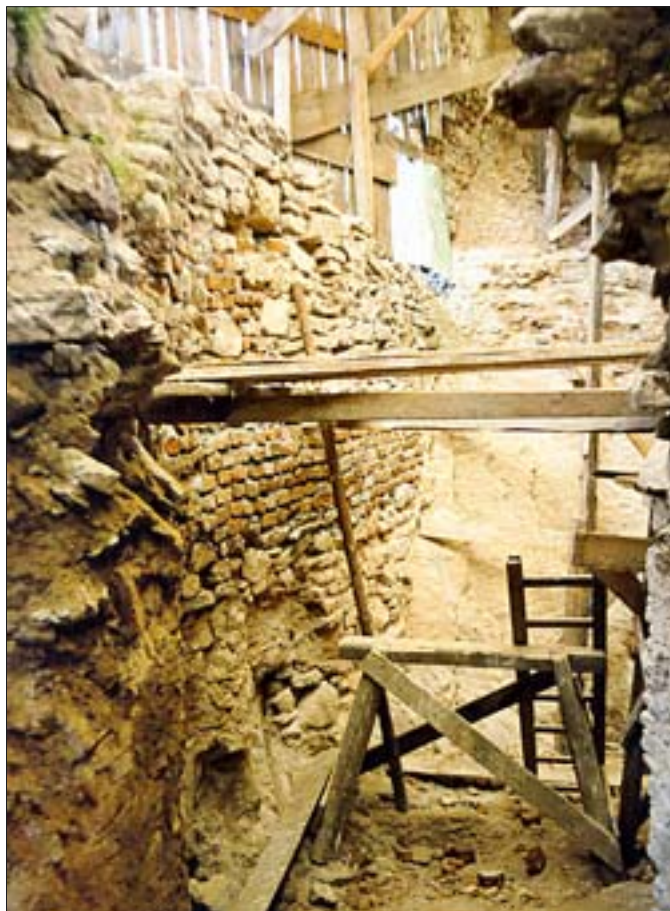
17. Dziedziniec zamku górnego w trakcie badań i wstępnych prac zabezpieczających. Fot. P. Stępień, 1993 r.  
17. Upper Castle courtyard in the course of research and initial protection work. Photo: P. Stępień, 1993.

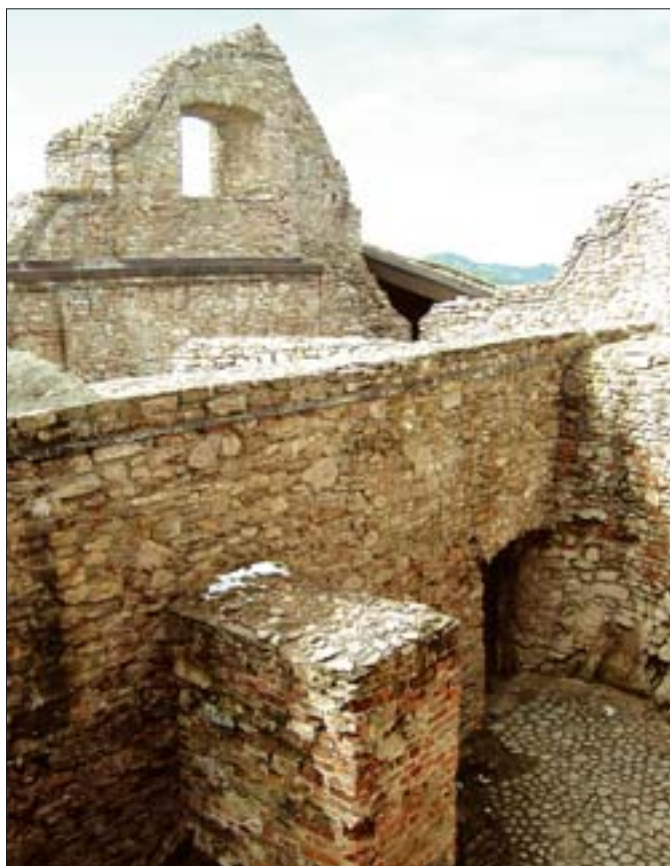
18. Dziedziniec zamku górnego po konserwacji, na pierwszym planie filary dawnego ganku. Fot. P. Stępień, 2004 r.  
18. Upper Castle courtyard after conservation, in the foreground: old porch pillars. Photo: P. Stępień, 2004.

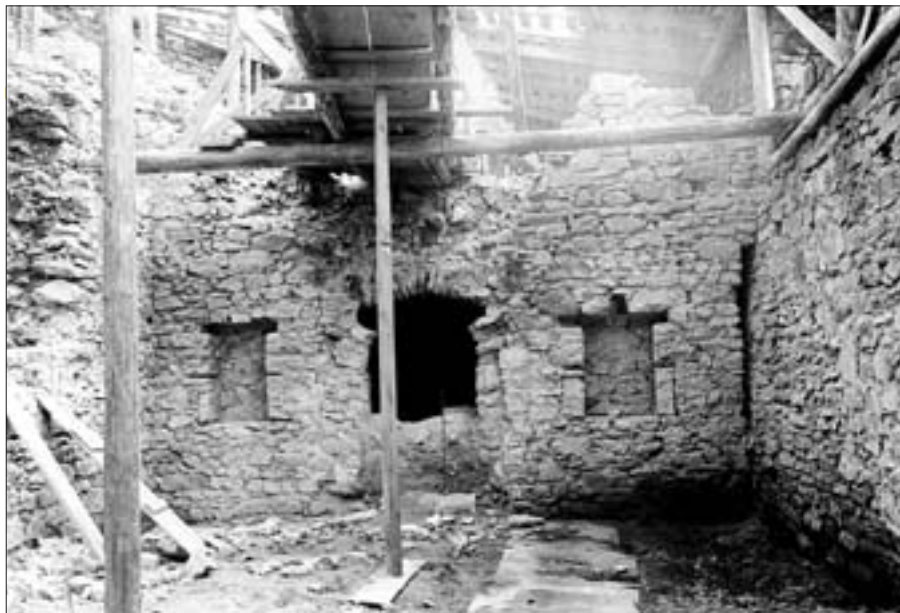
19. Środkowe pomieszczenie przyziemia zamku górnego – tzw. kuchnia w trakcie badań archeologicznych. Fot. P. Stępień, 1981 r.

19. Central interior on the Upper Castle ground floor – so-called kitchen in the course of archaeological investigations. Photo: P. Stępień, 1981.

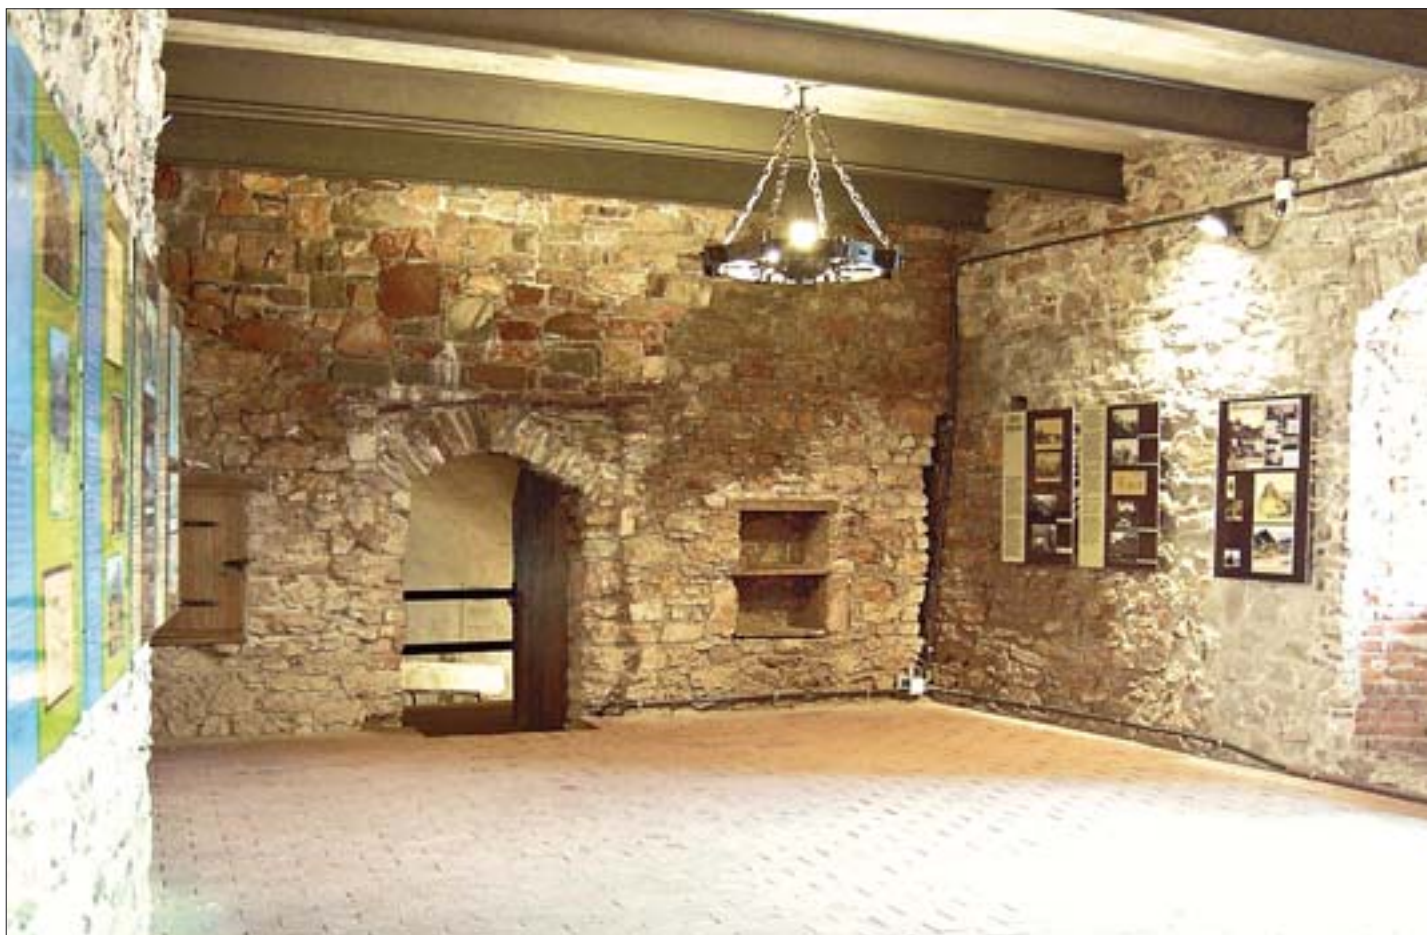
20. Tzw. kuchnia w przyziemiu zamku górnego po udostępnieniu do zwiedzania (strop nieukończony). Fot. P. Stępień, 2004 r.

20. So-called kitchen on the Upper Castle ground floor after being opened to the public (unfinished ceiling). Photo: P. Stępień, 2004.

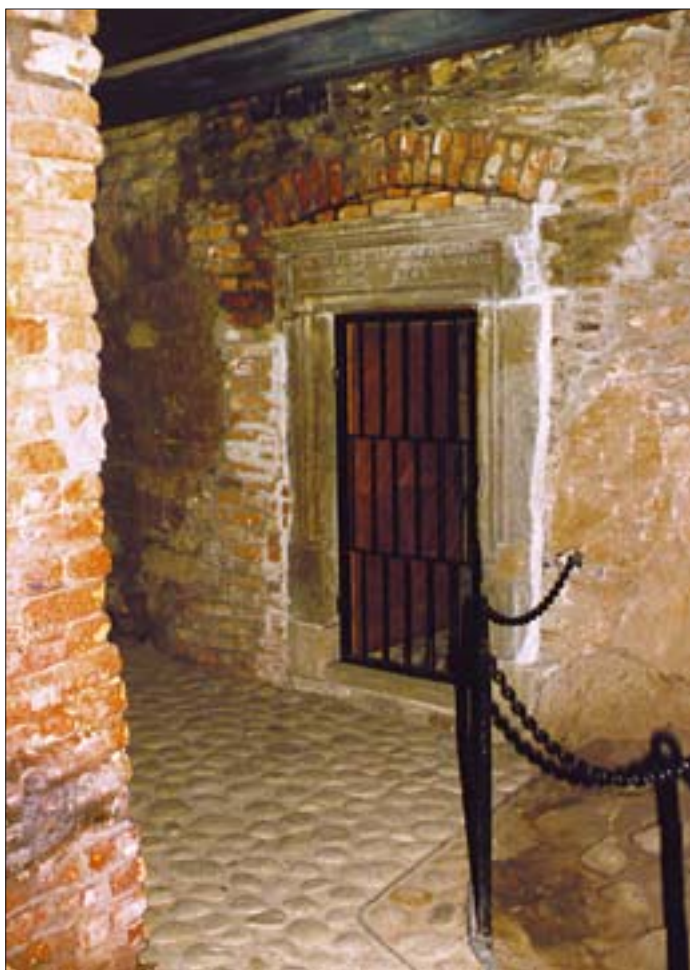
22. Sień zamku górnego po konserwacji, po prawej odgródzone łańcuchem relikty oryginalnego bruku z otoczeków, w głębi portal z 1640 r., zmontowany z oryginalnych fragmentów odnalezionych w gruzie wypełniającym pomieszczenie. Fot. P. Stępień, 1996 r.  
22. Upper Castle hallway after conservation; to the right: relics of the original pavement fenced by a chain, in the background: portal from 1640, assembled out of original fragments found in the rubble filling the interior. Photo: P. Stępień, 1996.

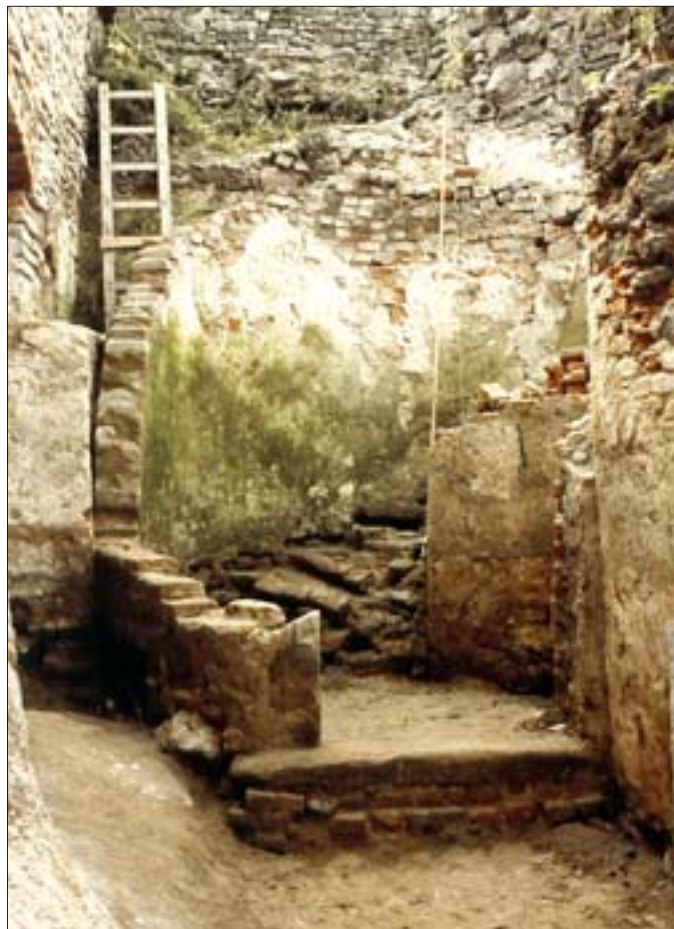
23. Relikty XVII-wiecznej klatki schodowej na zamku średnim w trakcie badań archeologicznych. Fot. P. Stępień, 1994 r.

23. Relics of a seventeenth-century staircase in the Middle Castle in the course of archaeological investigations. Photo: P. Stępień, 1994.

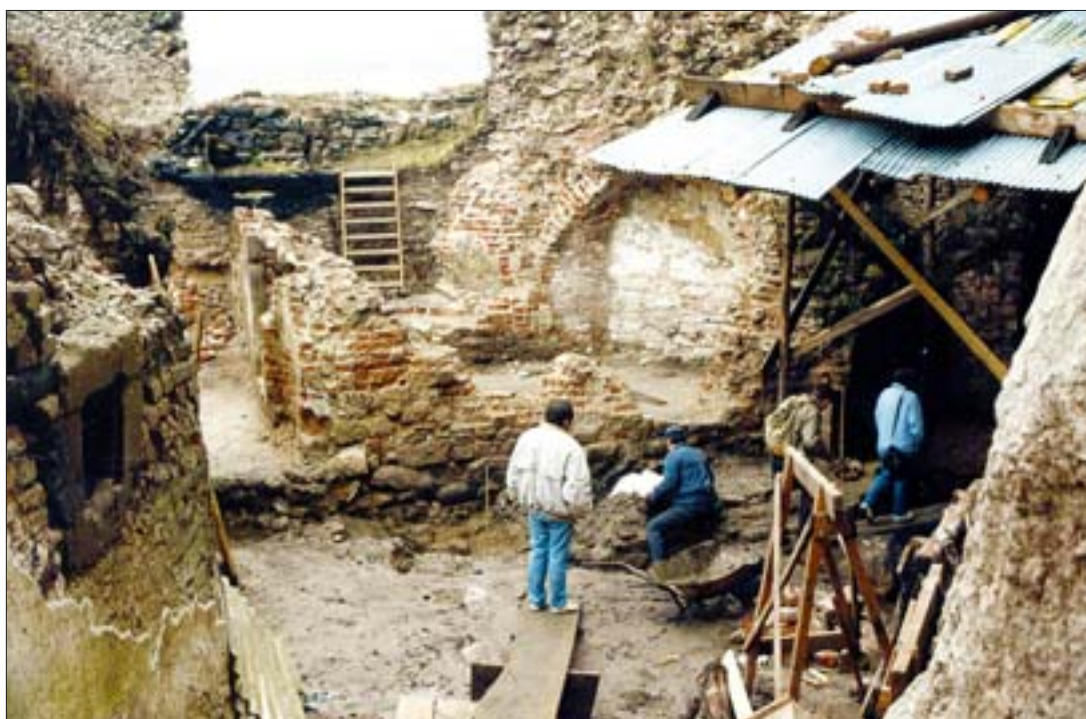
24. Zamek średni w trakcie badań archeologicznych, w centrum relikwidy kuchni. Fot. P. Stępień, 1994 r.

24. Middle Castle in the course of archaeological investigations; in the centre: relics of a kitchen. Photo: P. Stępień, 1994.

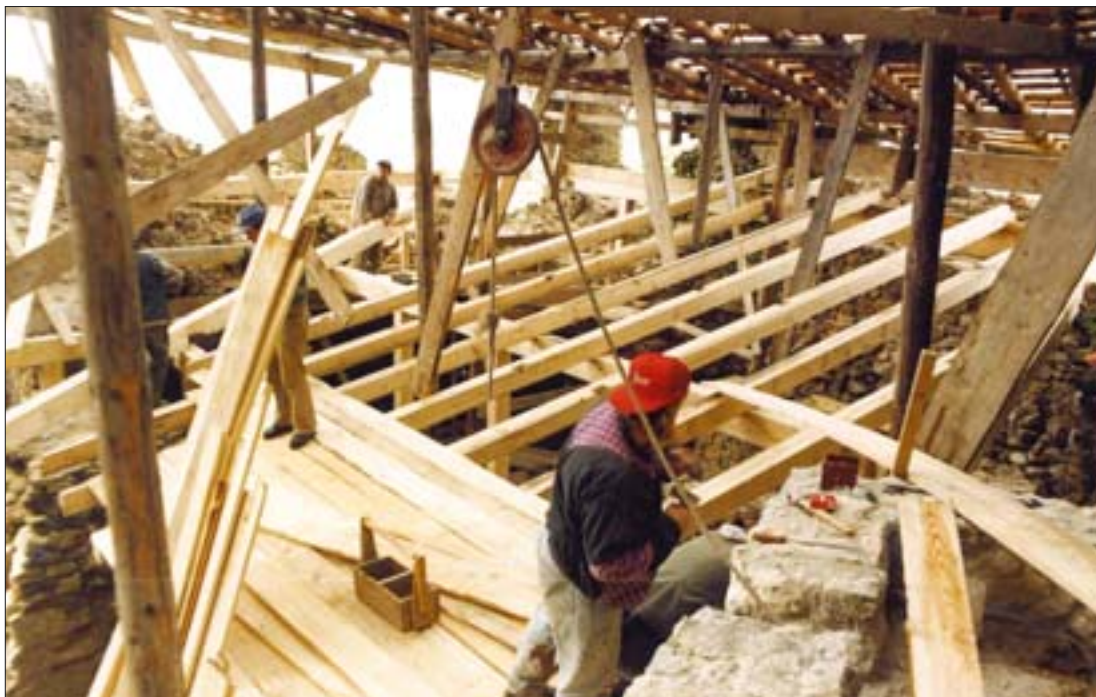
25. Montaż zadaszenia o konstrukcji drewnianej nad zamkiem średnim. Fot. P. Stępień, 1998 r.  
25. Assembling a wooden roof above the Middle Castle. Photo: P. Stępień, 1998.

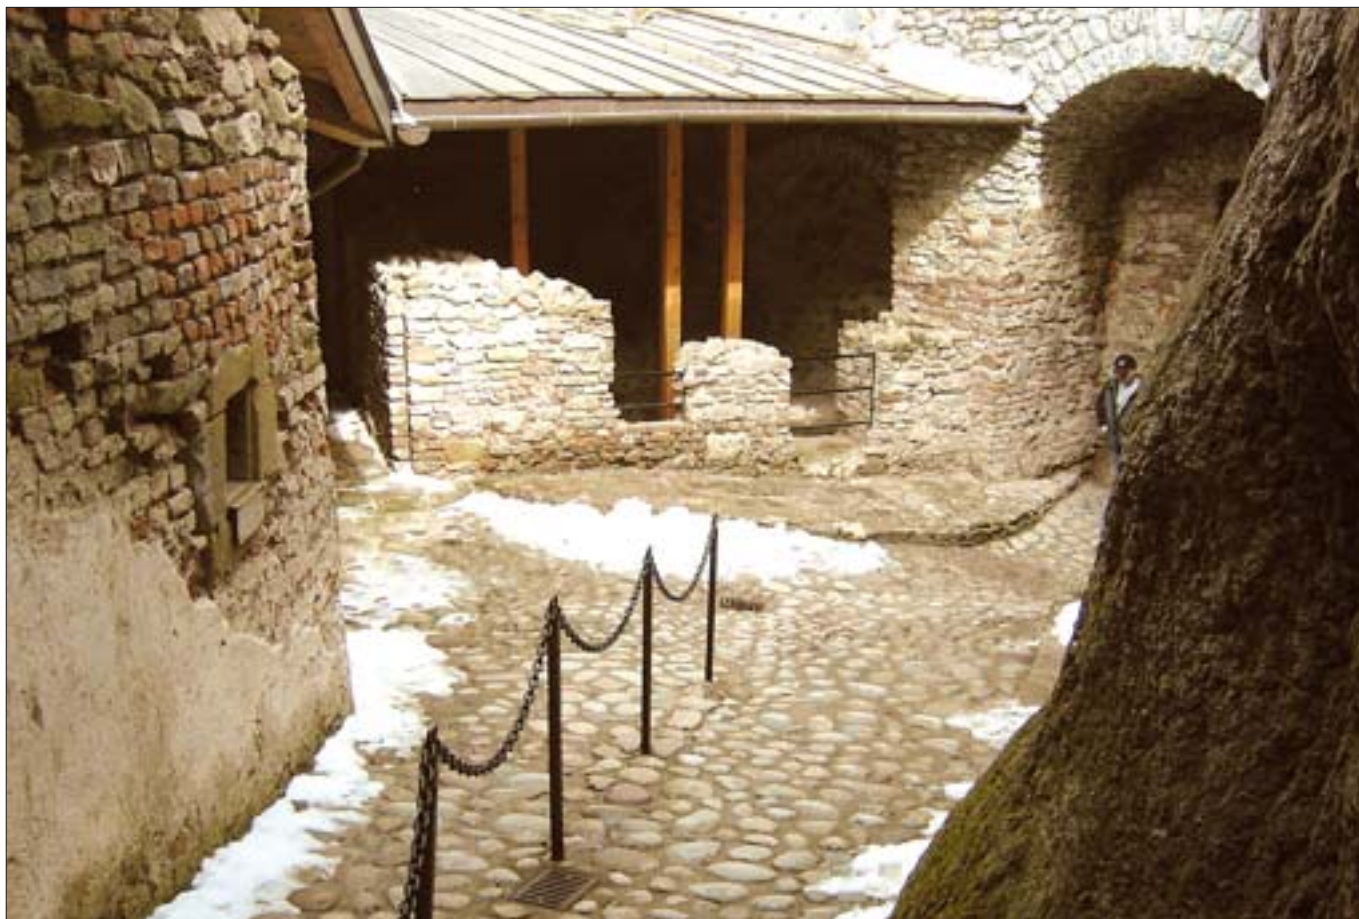
26. Dziedziniec zamku średniego po pracach zabezpieczających. Fot. P. Stępień, 2004 r.  
26. Middle Castle courtyard after the application of protective measures. Photo: P. Stępień, 2004.

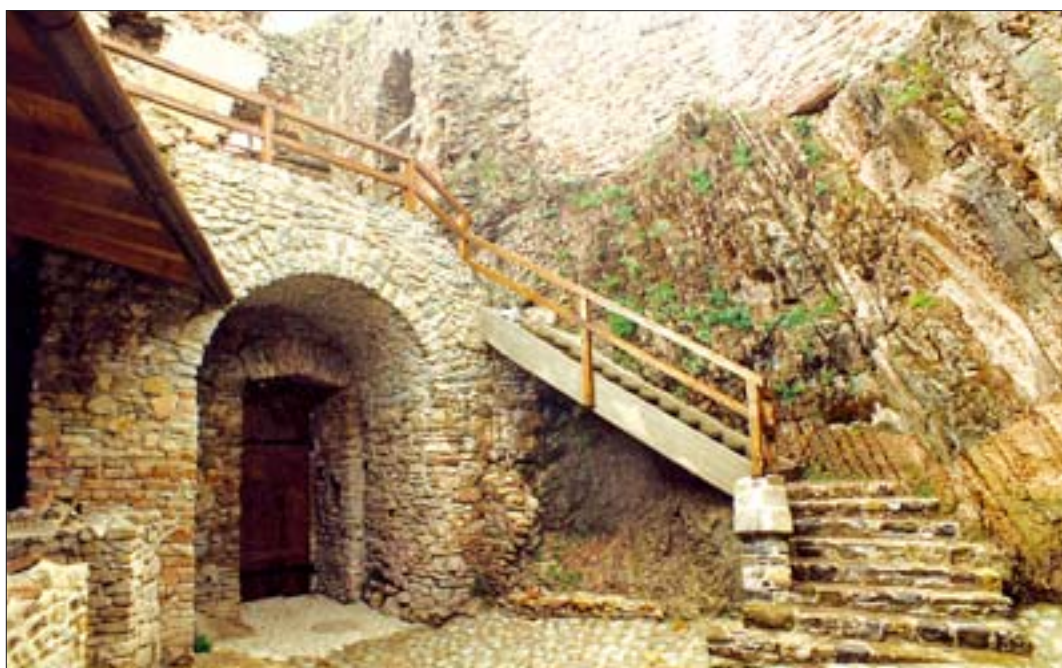
27. Schody na ganek przy Baszcie Baranowskiego, odtworzone w historycznym miejscu z zastosowaniem współczesnej konstrukcji. Fot. P. Stępień, 1999 r.  
27. Stairs to the porch of the Baranowski Bastion, recreated in their historical location and assembled with the application of contemporary construction. Photo: P. Stępień, 1999.

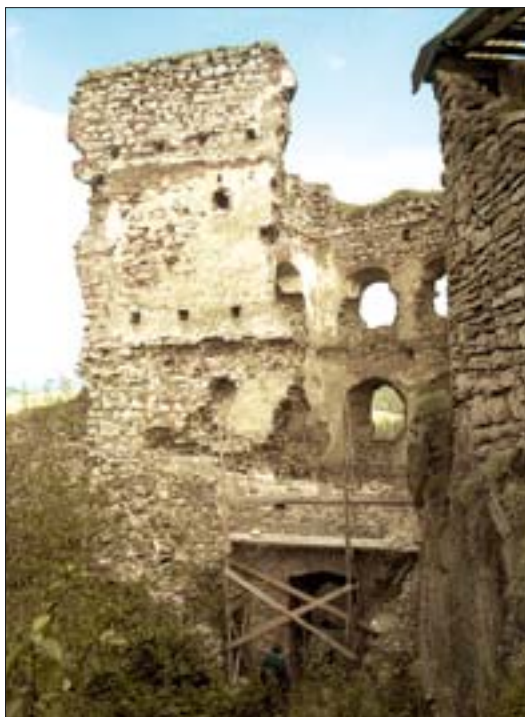
28. Baszta Baranowskiego przed rozpoczęciem prac zabezpieczających z wielką wyrwą w ścianie południowej. Fot. P. Stępień, 1993 r.

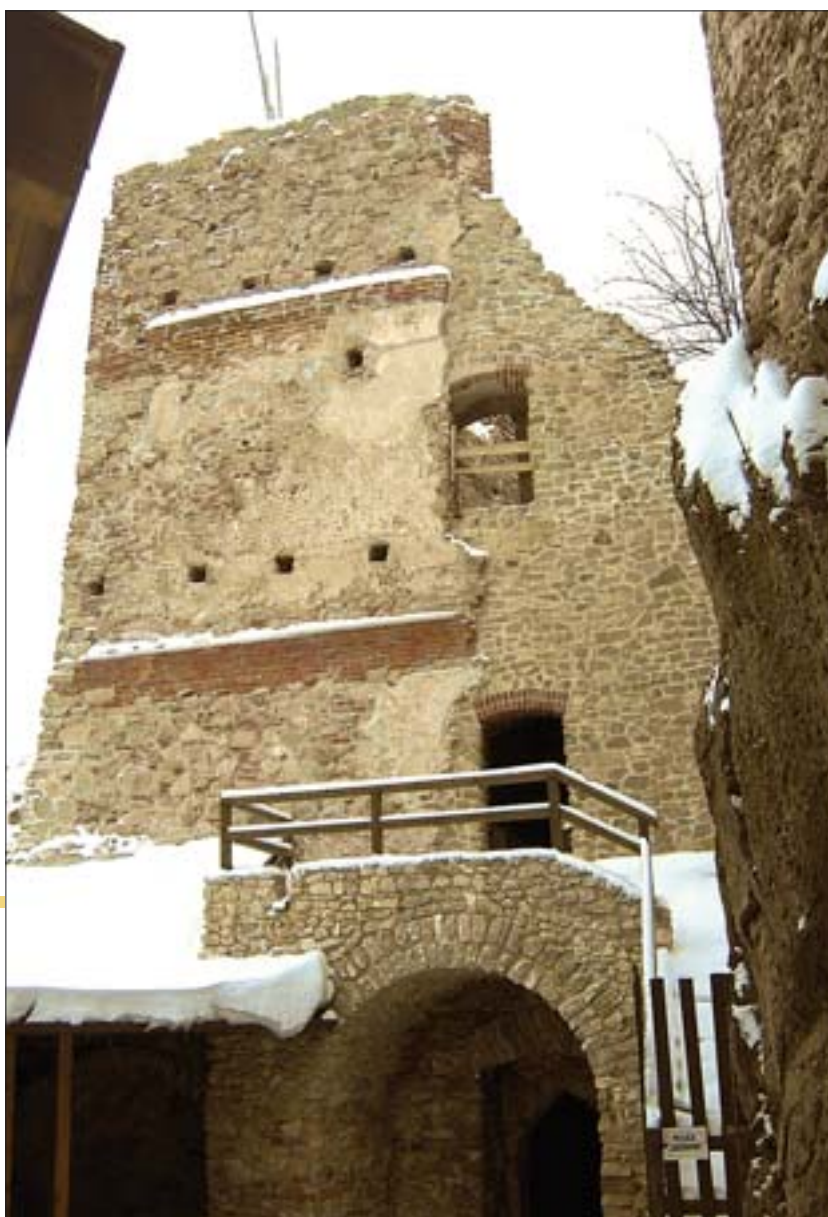
29. Southern wall of the Baranowski Bastion after the application of protective measures, with a recreated porch and partially filled gap in order to guarantee construction reinforcement. The filling of the gap and the recreated arcade are differentiated in relation to the original parts. Photo: P. Stępień, 2004.

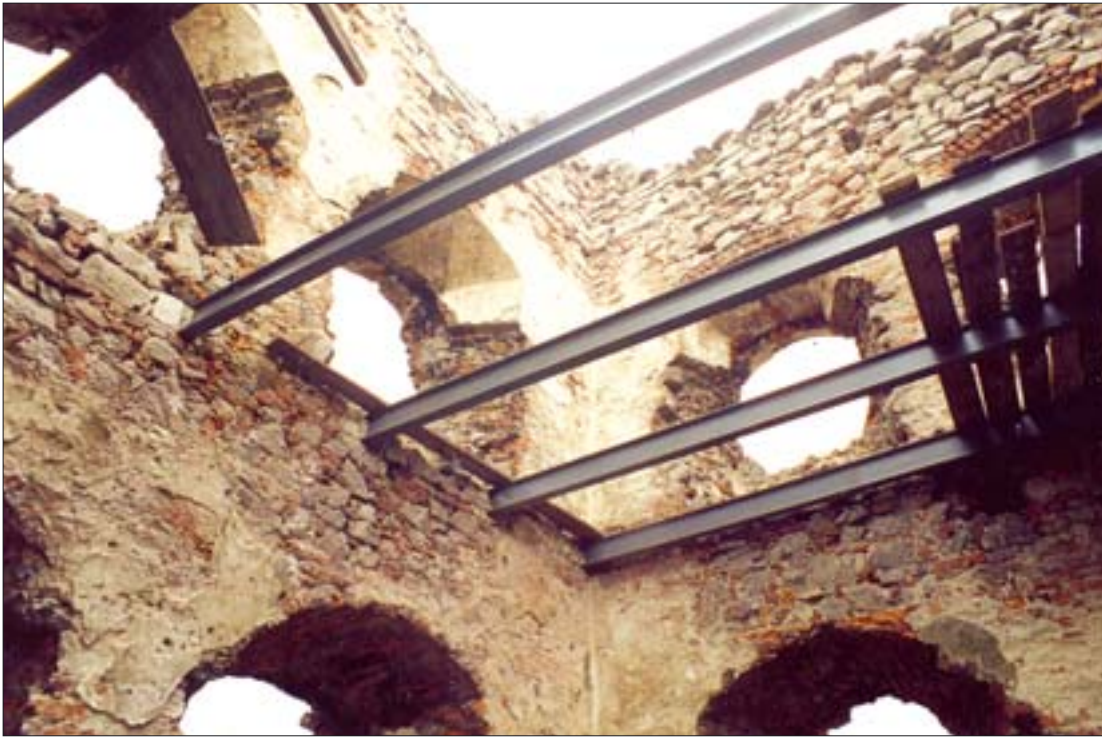
31. Montaż stalowych belek stropowych w poziomie II piętra Baszty Baranowskiego. Fot. P. Stępień, 2002 r.

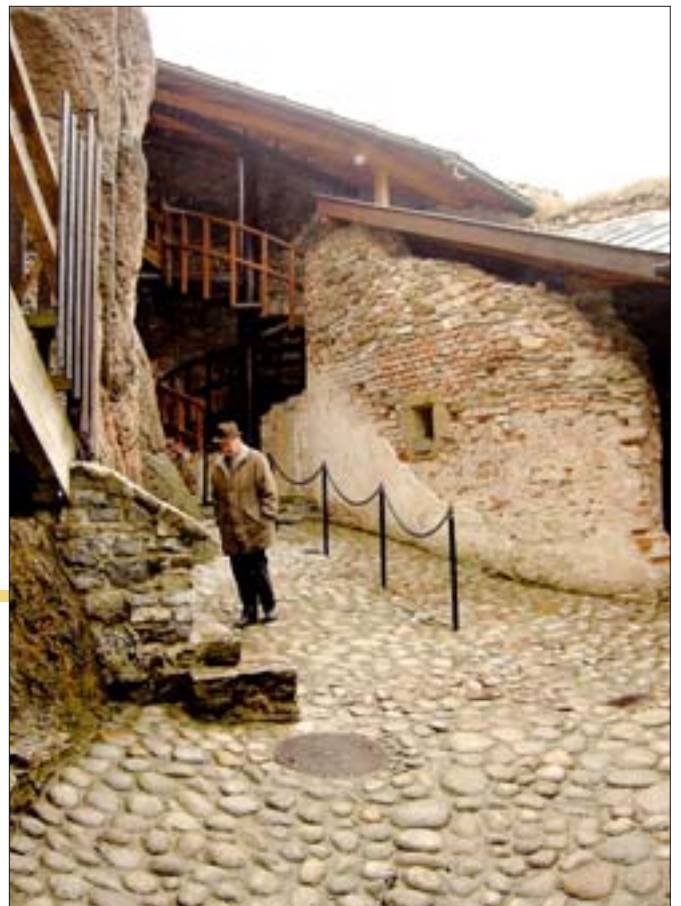
32. Dziedziniec zamku średniego po pracach zabezpieczających, w głębi spiralna klatka schodowa usytuowana w relikwach schodów XVII-wiecznych. Fot. P. Stępień, 2003 r.

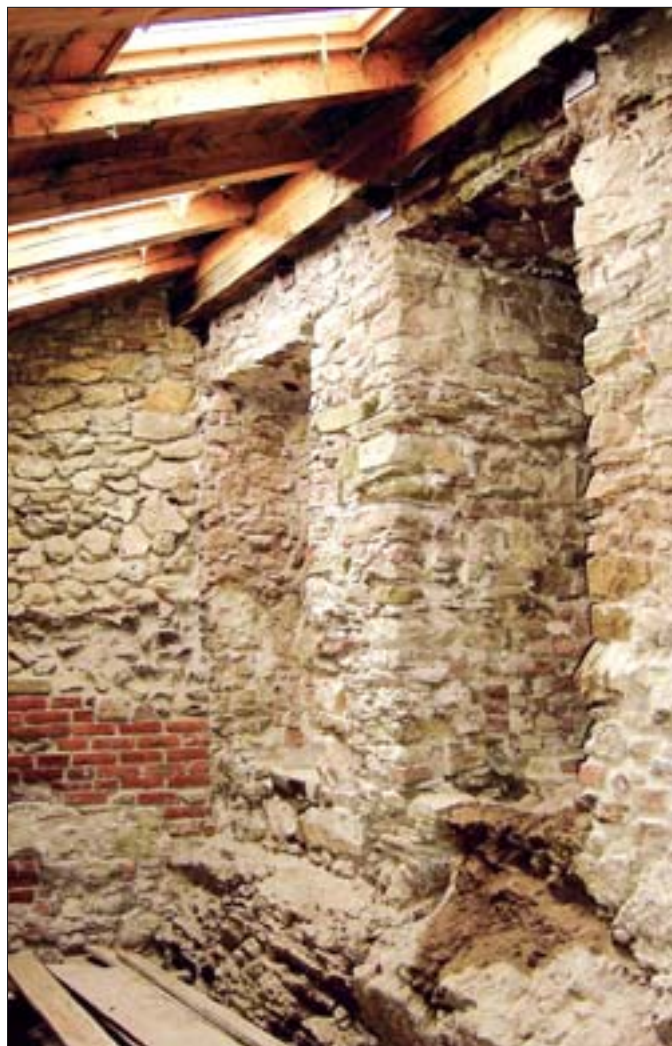
33. Wnętrze Ziełenica w trakcie prac zabezpieczających, okna polaciowe zastosowane do oświetlenia istotnych elementów struktury zabytkowej (wnęki w murze tarczowym). Fot. P. Stępień, 2004 r.

betowe i stalowe, w układzie nawiązującym do konstrukcji drewnianych (schody „policzkowe” i „siodłowe”, zastrzały). Oparcie zadaszeń i pomostów na murach autentycznych wykonano bez wykuwania gniazd, stosując jedynie nierdzewne kotwy osadzone w niewielkich otworach nawierconych w wątku. W dwóch miejscach – w dawnej piekarni na zamku średnim i w Zieleńcu – w zadaszeniach zastosowano okna połaciowe, doświetlające wnętrza.

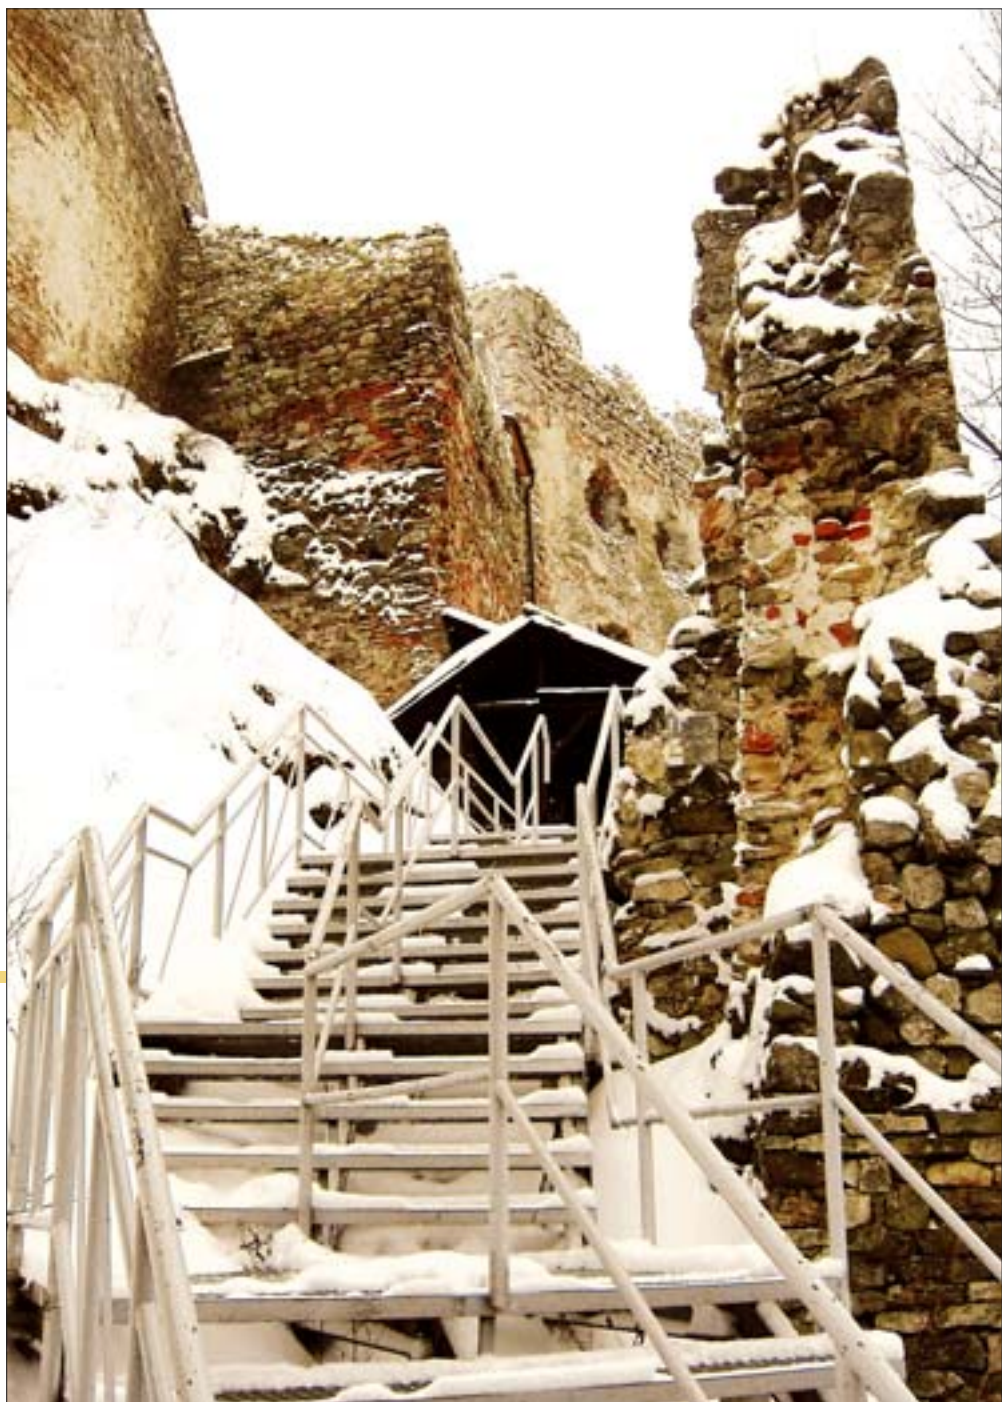
35. Międzymurze pomiędzy relikwami tzw. drugiej bramy i Basztą Baranowskiego, z prowizorycznym pomostem dla turystów – teren przyszłych badań archeologicznych. W głębi elewacje Zieleniec i baszty oczekujące na dokończenie prac konserwatorskich. Fot. P. Stępień, 2004 r.

35. Inter-wall area between relics of the so-called second gate and the Baranowski Bastion with a temporary gangway for tourists – area of future archaeological investigations. In the background: elevations of Zieleniec and the Bastion awaiting the completion of conservation. Photo: P. Stępień, 2004.

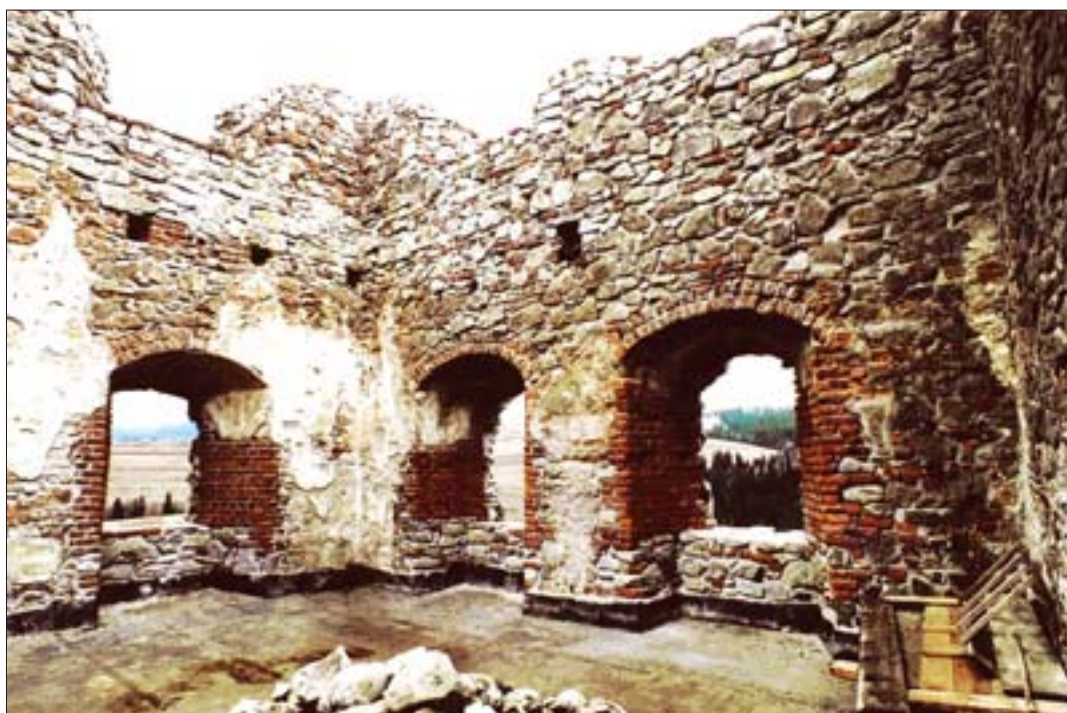
37. Otwory okienne II piętra Baszty Baranowskiego po konserwacji – częściowo uzupełniono ościeża ceglane w celu uniknięcia dalszej destrukcji. Fot. P. Stępień, 2003 r.
