Maciej Filip  
konserwator dzieł sztuki

## TRANSFER MALOWIDEŁ I SZTUKATERII JAKO SPOSÓB RATOWANIA DEKORACJI ŚCIENNYCH NA PRZYKŁADZIE PRAC KONSERWATORSKICH W PAŁACU MUHAMMADA ALEGO W KAIRZE

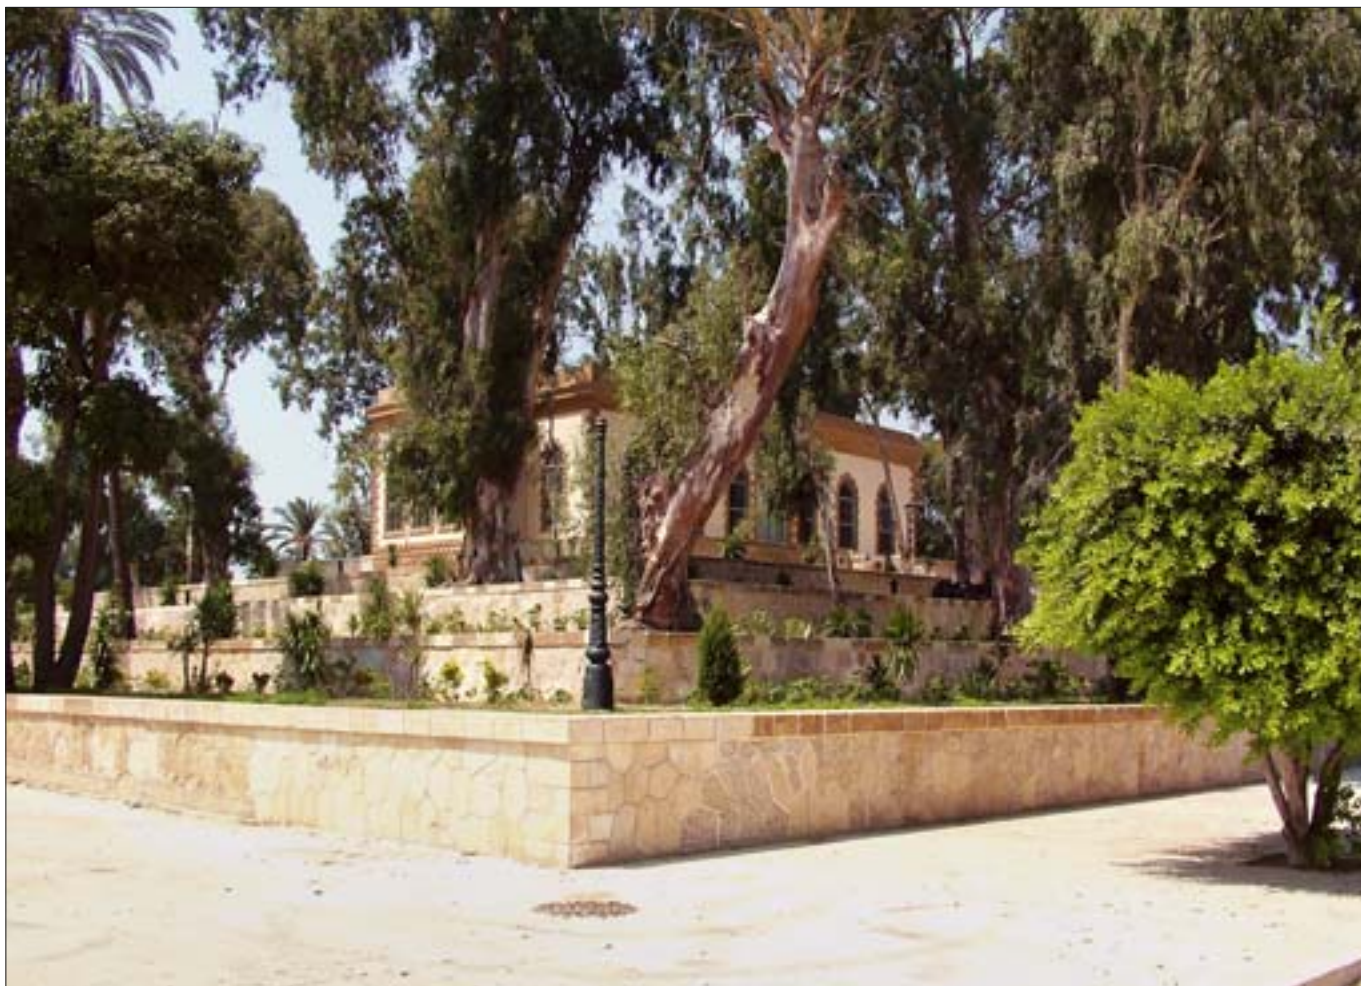
2. Pałac Gabalaya. Budynek usytuowany jest na sztucznym wzgórzu, w niewielkiej odległości od Nilu i otoczony gęstą zielenią, stąd jego potoczna nazwa „małpi gaj”.

2. Gabalaya Palace. Building situated on an artificial hillock at a short distance from the Nile and surrounded by lush vegetation; hence its common name of a “monkey grove”.

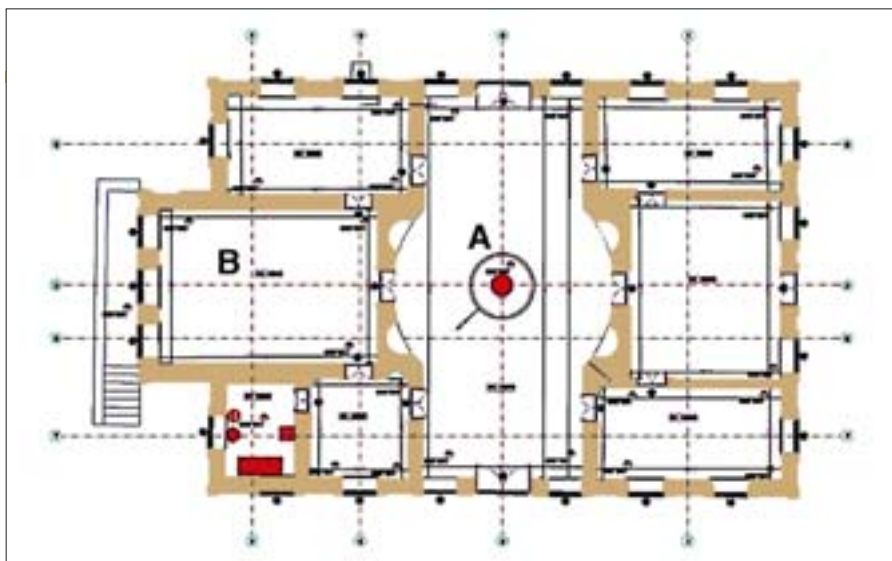
3. Plan pałacu Gabalaya. A – hol główny, B – sala nr 5.

3. Plan of the Gabalaya Palace. A – main hall, B – room no. 5.
